Bergrutsch „Mössingen-Öschingen“ (Landhaussiedlung)

Ereignis

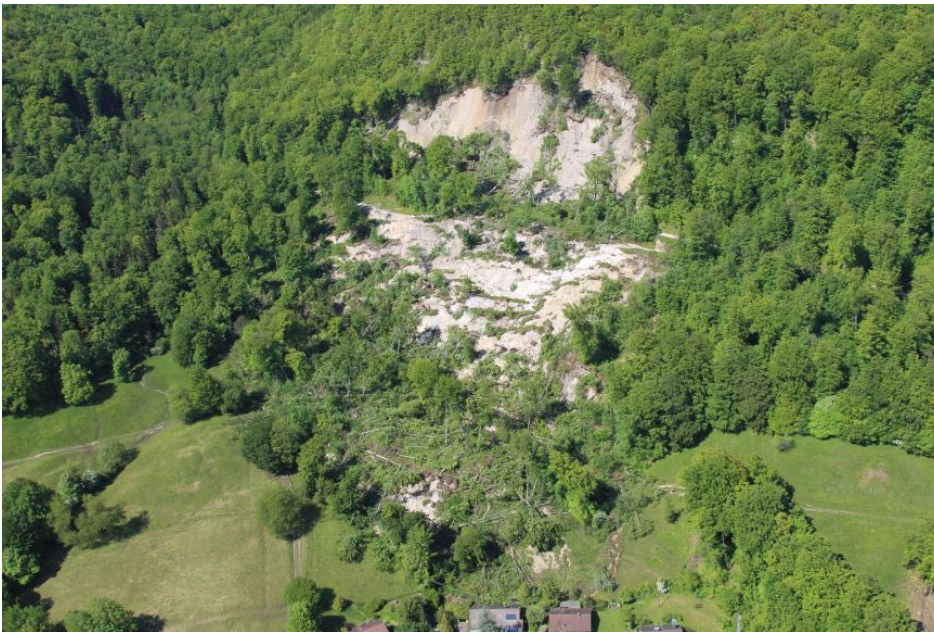
Nach lang anhaltenden Starkniederschlägen, vor allem vom 31.05.2013 bis zum 02.06.2013, mit bis zu 160 mm Niederschlag sowie überdurchschnittlich nassen Vormonaten hat sich am Sonntag, dem 02.06.2013, gegen 20:00 Uhr am Albtrauf auf der Gemarkung Mössingen-Öschingen unterhalb des Roßbergs in den Gewannen Dachslochberg und Roßstaig ein Bergrutsch ereignet. (In Analogie zur früheren Begriffsverwendung im Zusammenhang mit dem Ereignis „Mössingen-Öschingen“ wird weiterhin der Begriff Bergrutsch verwendet. Nach Definition handelt es sich um eine Rutschung.) Auf einer Länge von etwa 500 m und einer Breite von bis zu 300 m haben sich auf einer Fläche von über neun Hektar rund eine halbe Million Kubikmeter Boden- und Felsmassen talwärts in Bewegung gesetzt. Die Tiefenlage der Gleitflächen variiert nach den Erkenntnissen der durchgeführten Bohrungen zwischen wenigen Metern bis 17 m unter Geländeoberfläche (durchschnittlich 7–10 m). Im Abtragsbereich (Rutschung), im obersten Drittel der Rutschung, befindet sich die Geländeoberfläche im Vergleich zur ehemaligen Hangoberfläche nun bis zu 13 Höhenmeter tiefer. Demgegenüber haben sich im Ablagerungsbereich (Rutschung), in den unteren zwei Dritteln der Hangbewegung, die abgeglittenen Boden- und Felsmassen bis zu 10 Meter über der ursprünglichen Geländeoberfläche aufgestaut.

Das Ereignis ist als Reaktivierung einer wahrscheinlich Jahrhunderte oder Jahrtausende alten Hangbewegung zu verstehen.

Bergrutsch Mössingen-Öschingen (Foto: Polizeihubschrauberstaffel Baden-Württemberg)

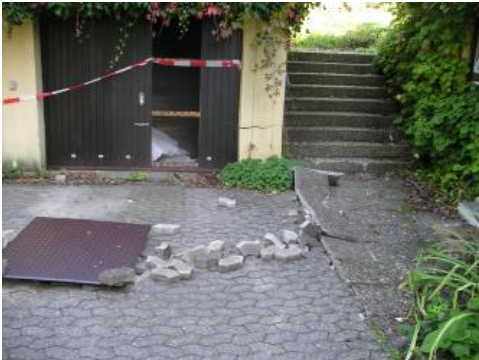
Schubrisse im Mauerwerk und Aufwölbungen im Verbundsteinpflaster

Die Gebäude der Landhaussiedlung waren nicht unmittelbar von den Rutschmassen betroffen. Die Rutschungszunge endet wenige Meter oberhalb der ersten Gebäude. Jedoch wurden die Gebäude mittelbar durch die talwärts gerichtete Druckausbreitung der im Hang oberhalb bewegten Boden- und Felsmassen und dadurch bedingte Untergrundverformungen betroffen und infolge dessen mehr oder minder stark beschädigt. Die Schäden zeigten sich in Form von Schubrisse im Mauerwerk sowie von Aufwölbungen in den Außenanlagen (z. B. Aufwölbung von Verbundsteinpflaster).

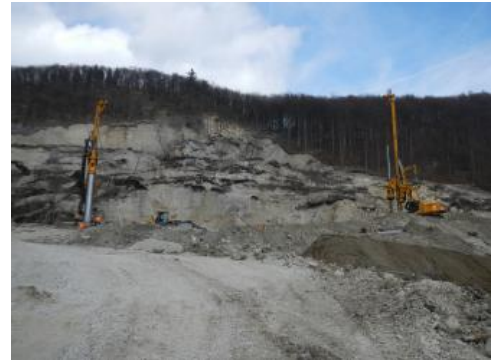
Erstellung einer „Sickergalerie“

Zur Stabilisierung der Rutschmasse wurden insgesamt drei quer zum Hang verlaufende „Sickergalerien“ errichtet. Über eine basale Horizontalbohrung sind diese hydraulisch miteinander verbunden und entwässern die Rutschmasse im freien Auslauf in den Öschenbach. Die drei Sickergalerien unterbrechen jeweils die Gleitfläche der Rutschung und sollen zukünftig ein Aufstauen von Hangwasser innerhalb des Rutschkörpers unterbinden. Die Sickergalerien bestehen aus insgesamt mehr als 800, in Reihe angeordneter, überschnittener Kiespfähle. Die Kiespfähle haben einen Durchmesser von 90 cm und binden bis zu 17 m tief in den Untergrund ein.

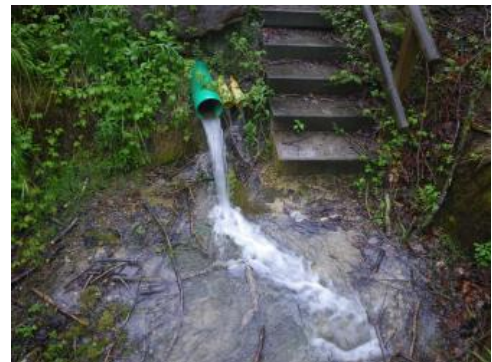
Auslass der basalen Tiefenentwässerung am Öschenbach
