Hangrutschung Heiligenberg

Übersicht

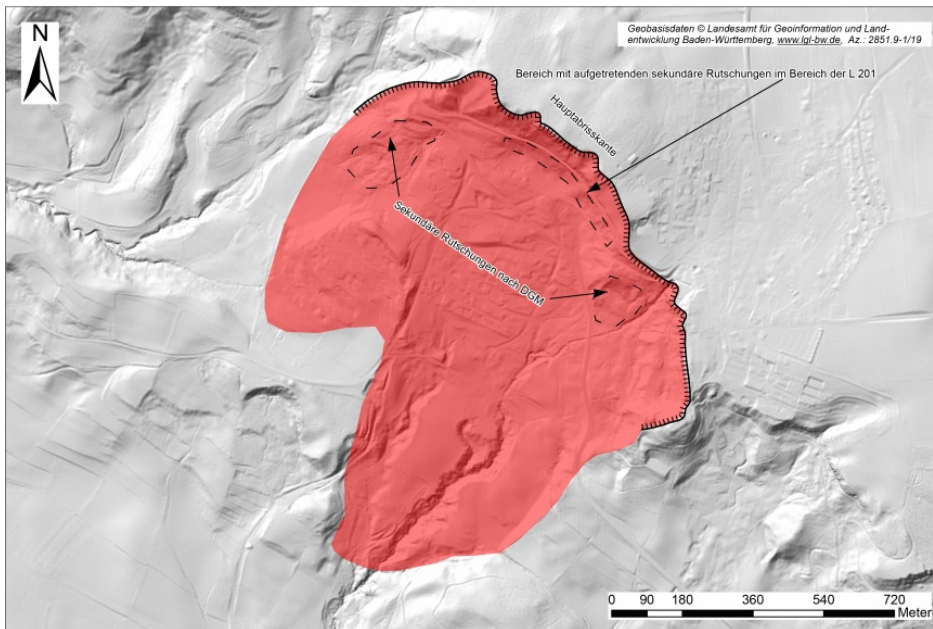
Digitales Geländemodell (DGM) mit der eingezeichneten Fläche der Rutschung Heiligenberg
