Ingenieurgeologie > Massenbewegungen > Hangrutschungen (Rutschen) > Hangrutschungen in den Gesteinen des Mittelkeupers, Trossingen-Formation > Hangrutschung Neckartailfingen

Hangrutschung Neckartailfingen

Fehlgeschlagener Neubau des Schulhauses in Neckartailfingen

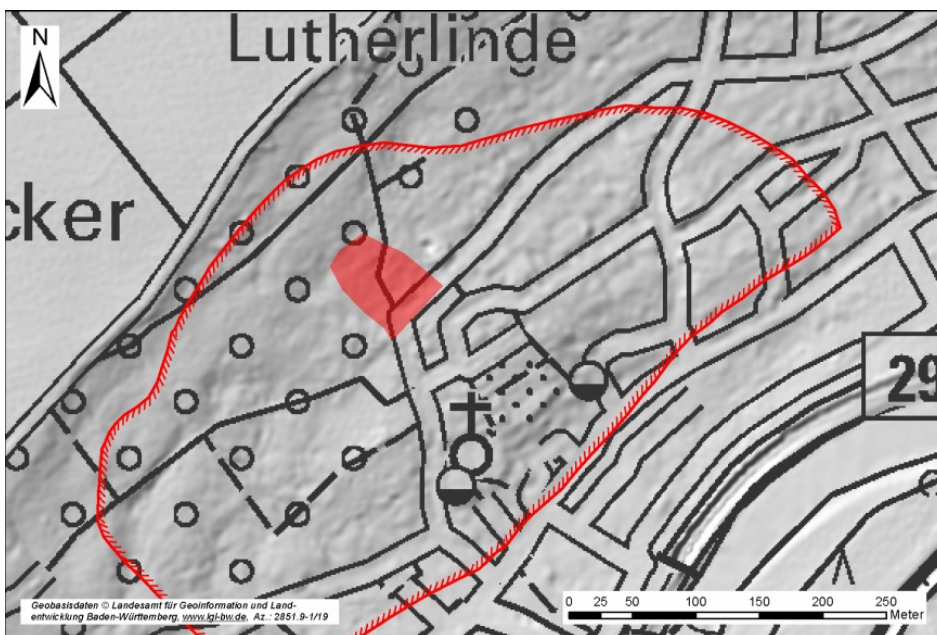
Übersichtsgrafik zum ungefähren Umriss der Hangrutschung (rote Fläche) mit Eintrag der Hinweisflächen auf Rutschungen nach Ingenieurgeologischer Gefahrenhinweiskarte von Baden-Württemberg (IGHK50, rot umrandete Fläche)

In der oben stehenden Abbildung ist der ungefähre Umriss der 1951/52 eingetretenen Hangrutschung eingetragen. Darin lässt sich auch im Bereich der Ortslage von Neckartailfingen anhand des DGM das für die Trossingen-Formation so charakteristische unruhige Hangrelief gut nachvollziehen.
