[Ingenieurgeologie](#) › [Massenbewegungen](#) › [Hangrutschungen \(Rutschen\)](#) › [Hangrutschungen im Grenzbereich des Mittleren zum Oberen Muschelkalk](#) › [Hangrutschung Wurmbergweg Hessigheim](#)

## Hangrutschung Wurmbergweg Hessigheim

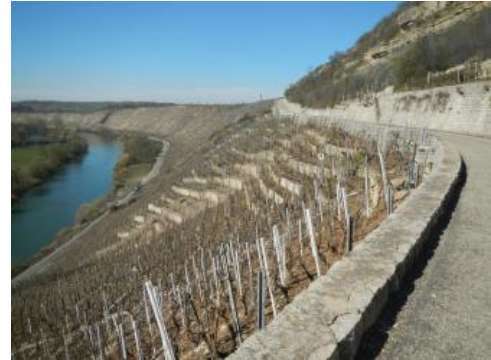
*Blick auf den Wurmbergweg*

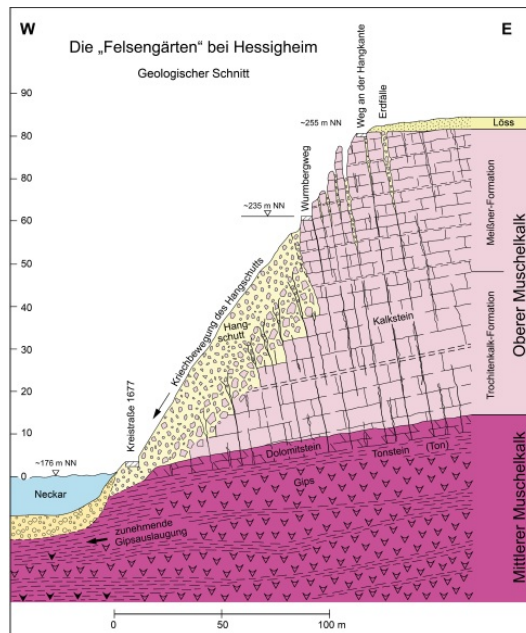
Geologischer Schnitt im Bereich der Felsengärten bei Hessigheim, mit Darstellung der Hangzerreissung im Oberen Muschelkalk und dem Hangkriechen im Bereich der Hangschuttauflage in Folge der Sulfatauslaugung durch den Neckar im Mittleren Muschelkalk

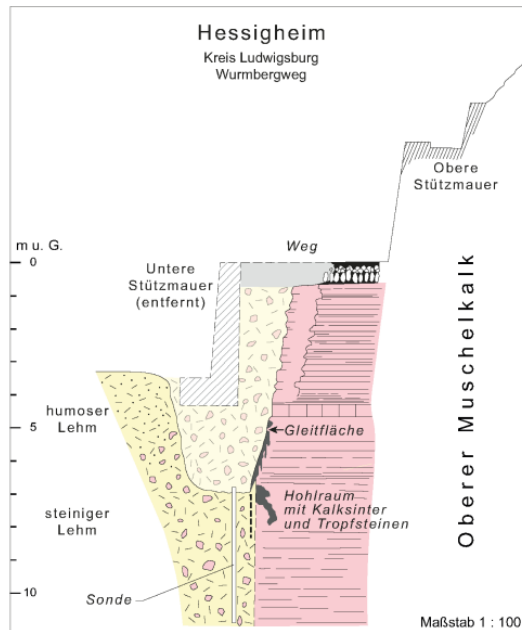
Im Jahr 1973 wurde der beschädigte Teil der talseitigen Mauer entfernt und eine Probegrube ausgehoben, um die Untergrundverhältnisse genauer zu erkunden. Dabei wurde söhlig liegender bankiger Kalkstein des Oberen Muschelkalks angetroffen, der streckenweise an hangparallelen nahezu senkrecht stehenden Klüften abbricht. Unmittelbar anschließend wurde lehmig-steiniger Hangschutt aufgeschlossen, der mit einer nahezu senkrechten Grenze durch Einrammen einer Sonde bis in eine Tiefe von mind. 3 m unter Grubensohle nachgewiesen werden konnte. Des Weiteren wurde eine mit Ton gefüllte Gleitfläche zwischen Hangschutt und Muschelkalk festgestellt, die durch wasserführende Klüfte im Muschelkalk ständig durchfeuchtet wurde. Somit wurde die Ursache für die aufgetretenen Schäden gefunden. An der Grenze zwischen Fels- und Lockergestein konnte sich so durch zufließendes Wasser eine tiefreichende Gleitfläche ausbilden, an welcher der Hangschutt ständig tiefer sackt. Die untere talseitige Stützmauer des Weges ist auf diesem Hangschutt gegründet und sackt somit mit diesem tiefer.

Geologischer Schnitt durch Probegrube

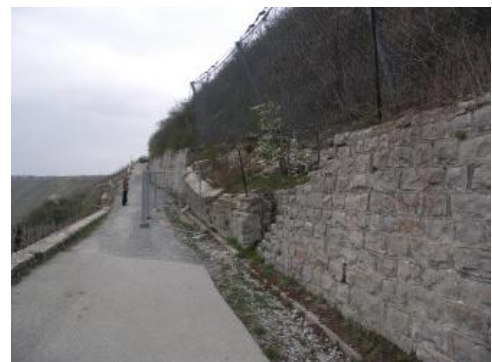
In den Folgejahren und -jahrzehnten traten immer wieder Senkungen in der Fahrbahn des Wurmbergweges sowie Schäden an den tal- und bergseitigen Stützmauern auf. 2007 stürzte schließlich ein Teil der bergseitigen Stützmauer auf den Wurmbergweg. Etwas weiter westlich war der Hangschutt am Fuß der talseitigen Stützmauer aus Gabionen abgerutscht, sodass die Gabionen teilweise stark unterhöhlt waren und sich stark verformten. Die talwärts gerichtete Verformung der Gabionen führte in diesem Abschnitt zu einer großen Senkung des Wurmbergweges. Klaffende Risse in der Fahrbahn waren die Folge.

Eingestürzte bergseitige Stützmauer (Aufnahme 2007)

Da die Verkehrssicherheit in diesem besonders stark betroffenen Abschnitt im Westen des Wurmbergweges nicht mehr gegeben war, wurde dieser 2008/2009 schließlich aufwändig saniert. Um Bewegungen der talseitigen Stützmauer aufgrund des unterhalb gelegenen kriechenden Hanges zu minimieren, wurde die Mauer in dem Abschnitt der früheren Gabionen bis in den rückwärtig anstehenden Kalkstein rückverankert und auf einer Stahlbetonkonstruktion gegründet. Seit Fertigstellung der Sanierung werden der Wurmbergweg, die Stützmauern sowie der darunterliegende Hang mittels gesetzter Messpunkte regelmäßig geodätisch vermessen.

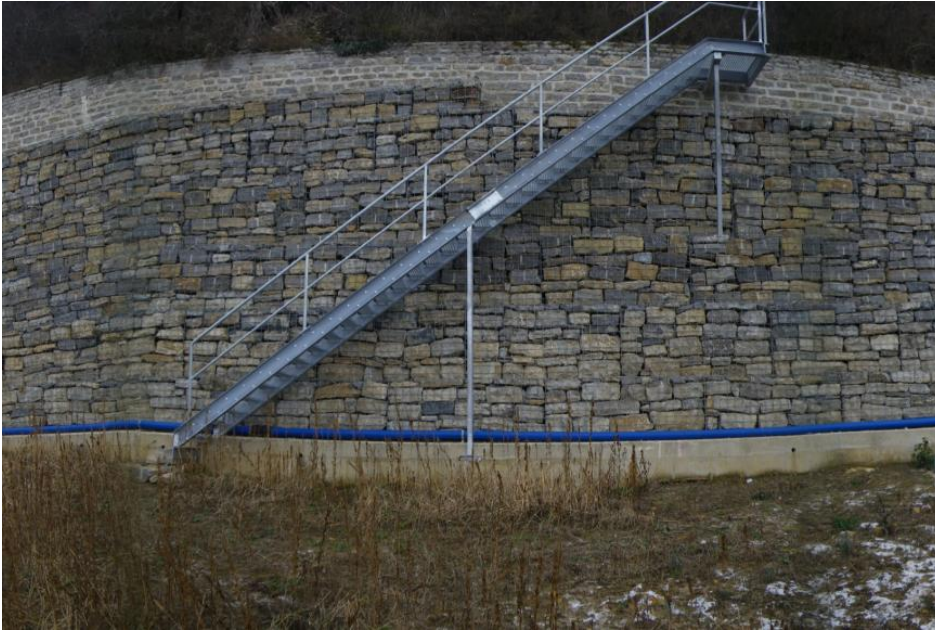
*Talseitige Stützmauer des Wurmbergweges nach der Sanierung 2009*

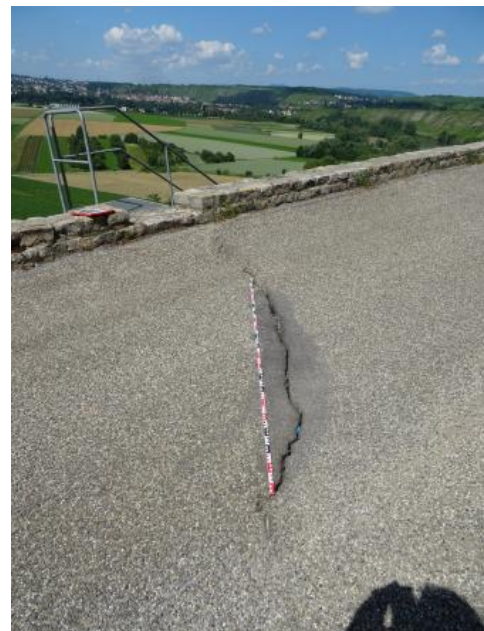
*Riss innerhalb des Wurmbergweges (Aufnahme 2020)*

Bei dem in der Abbildung dargestellten diagonal verlaufenden Riss in der Fahrbahn ist anzumerken, dass sich dieser im Bereich der Anfang der 70er Jahre beschriebenen diagonal verlaufenden Stufe befindet. Es ist also anzunehmen, dass der Riss nicht nur im Übergang des rückverankerten zum nicht rückverankerten Teil der Mauer begründet ist. Womöglich befindet sich hier eine den Hang und den Wirtschaftsweg schneidende Hangzerreißung innerhalb des Muschelkalks, wie bereits 1972 vermutet wurde.

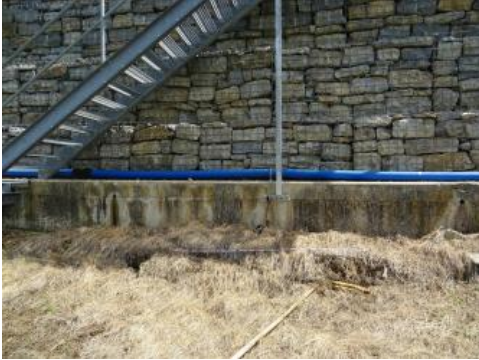
*Aufgehende Spalte am Fuß der talseitigen, rückverankerten Stützmauer (Aufnahme 2020)*

Der Hang unterhalb des Wurmbergweges bewegt sich ebenfalls weiterhin talabwärts. Dies ist vor Ort insbesondere im sanierten Abschnitt der talseitigen Stützmauer durch bis zu 120 cm tiefe Risse und Spalten sowie durch bis zu 60 cm vertikale Versätze zwischen Mauerfuß und dem gewachsenen Boden zu erkennen. Auch der darunterliegende Hangbereich zeigt weiterhin Anzeichen von Bewegungen (verschobene Trockenmauern, Risse, beschädigte Winzerhütten, oberflächennahe, kleinflächige Rutschungen etc.), die mit den Messergebnissen übereinstimmen.

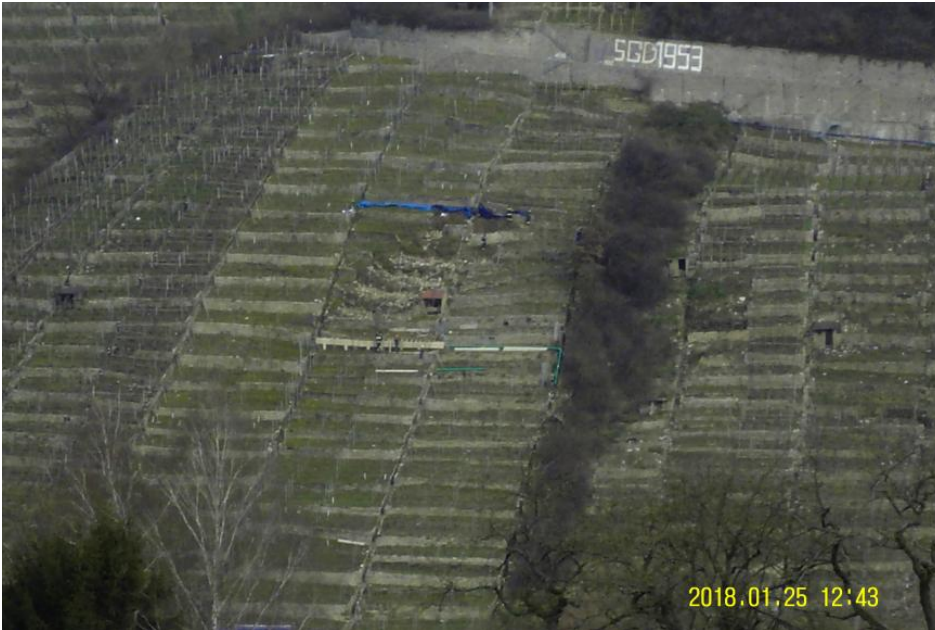
1. In dem abgerutschten Bereich war die Hangneigung mit etwa 40° steiler als in den umgebenden Hangbereichen, in denen die Hangneigung zwischen ca. 25–32° schwankt.
2. Die alten, gut verwurzelten Rebstöcke wurden im Frühjahr 2015 entfernt und erst etwa ein Jahr vor dem Rutschereignis durch junge Rebstöcke ersetzt.
3. Neben der etwas steileren Lage ist hier die fehlende Wurzelkohäsion zu nennen.

Dies korreliert mit den bisherigen Erfahrungen des LGRB im Hinblick auf stabilisierende Eigenschaften von Wurzelwerk. Ca. drei Jahre nach Entfernen der Vegetation hat die Wurzelkohäsion von Rebstöcken soweit nachgelassen, sodass diese nicht mehr zur Stabilisierung des Untergrundes beitragen kann. Die ein Jahr zuvor gepflanzten neuen Rebstöcke besaßen demgegenüber noch kein ausreichendes Wurzelwerk, um den Hang entsprechend zu stabilisieren. Zu diesem Umstand kamen nun die starken Niederschläge hinzu, die schlussendlich die Rutschbewegung auslösten.

*Rutschung 2018 unterhalb des Wurmbergweges*

Die Rutschung wies im Januar 2018 eine Länge von 16 m und eine Breite von 20 m auf. Es rutschten insgesamt sechs Terrassen mit den sich darauf befindenden Trockenmauern ab. Innerhalb der Rutschung waren drei Abrisskanten vorhanden, welche jeweils 50–80 cm Versatz aufwiesen. Seitlich angrenzend an die Rutschung waren Zerrspalten im Boden zu erkennen, die auf eine potenzielle Verbreiterung der Rutschungsfläche hindeuteten.

Die genaue Tiefenlage der Rutschungsgleitfläche konnte nicht bestimmt werden, lag jedoch tiefer als die Mauergründungen. Es handelte sich somit nicht lediglich um Instabilitäten einzelner Terrassen und ihrer Mauern, sondern um eine zusammenhängende Instabilität dieses Hangbereiches.

Zur Sicherung der darunterliegenden Kreisstraße vor abstürzenden Mauersteinen wurde durch das THW unterhalb der Rutschung ein Holzdielenverbau errichtet. Die Rutschung selbst wurde mit einer Kunststoffolie abgedeckt, damit erneute Niederschläge nicht weitere Rutschbewegungen auslösen können. Ggf. auf der Folie anfallendes Wasser wurde gefasst und mittels PVC-Rohren schadlos in den Unterhang abgeleitet.
