Felssturz Eschachtal, Isny

Ereignis

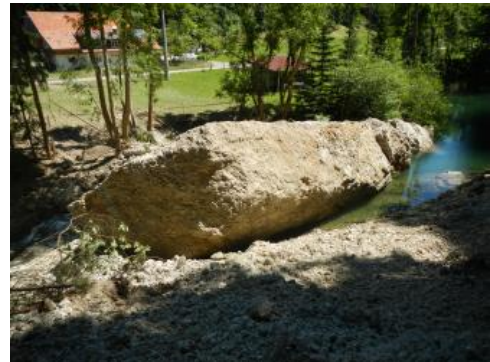
Sturzblock von insgesamt etwa 800 Kubikmeter blockiert den Abfluss der Eschach

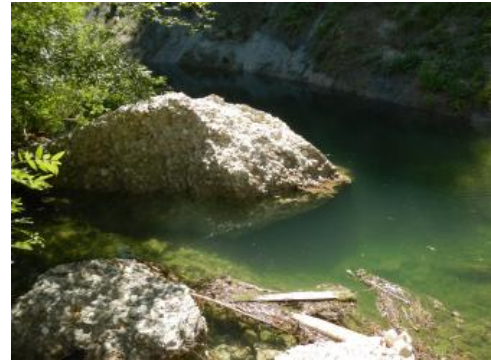
Aufgestaute Eschach im Oberstrom des Schadensbereichs

Ziel der durchgeführten Maßnahmen nach dem Felssturz war, den Eschachaufstau zu beseitigen und einen angemessenen Abflussquerschnitt wiederherzustellen. Durch die Beseitigung des Aufstaus wurden die Auswirkungen bei einem weiteren möglichen Versagen der in der Felswand verbliebenen labilen Gesteinsmassen deutlich reduziert. Insbesondere war kein Wasserschwall mehr zu befürchten. Weiterhin sorgte die Absenkung des Wasserspiegels für eine Reduzierung der Durchfeuchtung des Fußbereiches der labilen Gesteinsmassen und somit für eine Stabilisierung der Gesamtsituation.

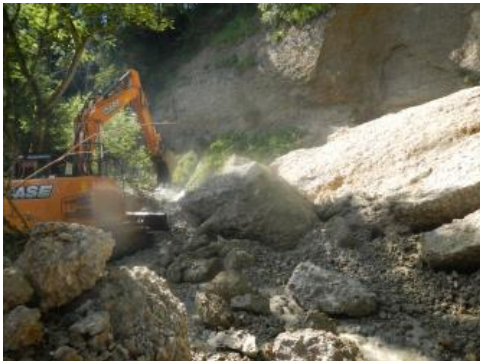
Bagger beim Beräumen des Bachbettes

Die Baggerarbeiten mussten im Gefahrenbereich vorgenommen werden und erfolgten daher unter ständiger Beobachtung der labilen Felsmassen durch das Bayerische Landesamt für Umwelt bzw. das LGRB. Auf Grundlage der übereinstimmenden Annahme, dass sich ein Versagen dieser großen Felsmassen zuvor durch kleine Bewegungen vorankündigt, wurde vor Beginn der Arbeiten im Fußbereich der labilen Gesteinsmassen ein Messprisma angebracht, mit dem mögliche Bewegungen durch Einsatzkräfte des Technischen Hilfswerks (THW) engmaschig (Sekunden) in hoher Messgenauigkeit (Submillimeter-Bereich) mittels Laserdistanzmesser überwacht wurden. Festgestellte Bewegungen hätten zu einer sofortigen Evakuierung der Arbeitsstelle geführt.
