Ingenieurgeologie > Massenbewegungen > Steinschlag- bis Felssturzereignisse (Stürzen) > Felssturz am Eichfelsen (nahe Beuron, Oberes Donautal)

Felssturz am Eichfelsen (nahe Beuron, Oberes Donautal)

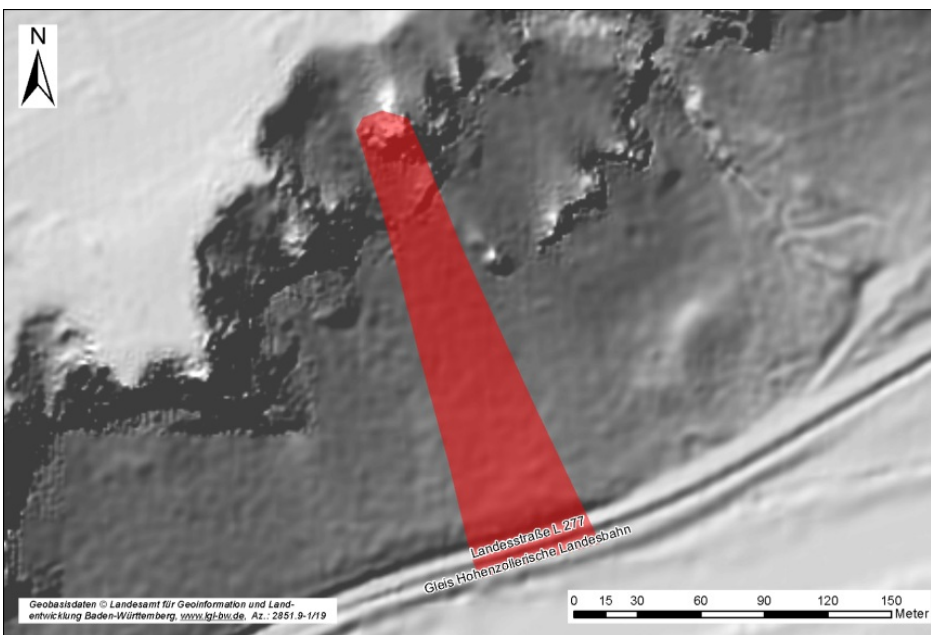
Am frühen Morgen des 09.03.1999 ging ein Felssturz an der Landesstraße L 277 zwischen Beuron und Langenbrunn (ca. Station 0+200) nieder. Hierbei brach eine schätzungsweise 100 m³ umfassende Felsmasse (5 m x 10 m x 2 m) aus den Gesteinen des Unteren Massenkalkes (Oberjura) im nördlichsten Bereich des Eichfelsens aus einer Höhe von bis zu ca. 125 Höhenmeter über der L 277 aus. Die Felsmasse schlug am Steilwandfuß oberhalb des Waldes (ca. 110 Höhenmeter über der L 277) auf und zerbrach in mehrere große und kleine Bruchstücke. Die kleineren Bruchstücke (bis ca. 0,8–1,0 m Kantenlänge) blieben in der 35–40° geneigten bewaldeten Hangfläche liegen. Einige größere Blöcke (bis ca. 20 m³) sprangen in der bewaldeten Fläche talwärts, rissen dabei einige Bäume um und blieben letztendlich teilweise in einem älteren vorhandenen Steinschlagschutzzaun hängen. Allerdings durchschlugen bzw. übersprangen die zwei größten Blöcke (ca. 20 m³) den vorhandenen Steinschlagschutzzaun, wobei einer der Blöcke an der talseitigen Leitplanke der L 277 gestoppt wurde. Der zweite Block überwand jedoch die talseitige Leitplanke und rutschte in das Lichtraumprofil der parallel zur L 277 verlaufenden Gleisanlage der Hohenzollerischen Landesbahn. Der Sturzkörper wurde daraufhin von einem Zug, welcher nicht mehr rechtzeitig stoppen konnte, gestreift. Ein Personenschaden entstand dabei glücklicherweise nicht.

Übersichtsgrafik des Felssturzes mit ca. Prozessraum (rote Fläche)

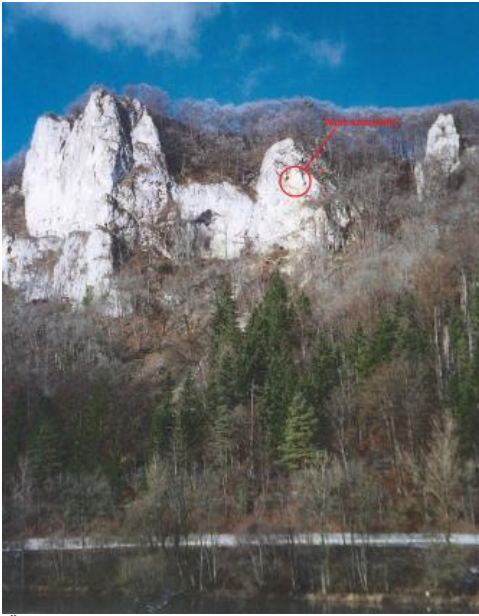
Übersichtsfoto der Ausbruchsstelle des Felssturzmaterials auf Höhe des Eichfelsens

Im Anschluss an das Felssturzeignis vom 09.03.1999 erfolgte eine Geländebegehung bzw. -durchsteigung von Mitarbeitern des LGRB. Dabei zeigte sich, dass die abgestürzte Felsmasse vor dem Sturzeignis offenbar im Fußbereich nur noch auf einem schmalen, schräg geneigten Felssims aufsaß. Die rückwärtige Ausbruchfläche verlief etwa parallel zur ehemaligen Felsoberfläche in bis zu ca. 2 m Tiefe. Humose Lehmeinschwemmungen auf der durch den Absturz freigelegten Ausbruchfläche lassen darauf schließen, dass sich die abgestürzte Felsmasse bereits vor geraumer Zeit vom rückwärtigen Mutterfels abgelöst hatte. Durch die Ablösung waren vermutlich kaum noch Materialbrücken zum Mutterfels vorhanden. Die vorherrschenden winterlichen Rahmenbedingungen aus Kluftwasserdruck (hydrostatischer Druck) und Eisdruck (Frostsprengung) reichten aus, um die Gesamtstandfestigkeit der Felsmasse soweit herabzusetzen, dass die Felspartie abstürzte.

Es wurde zunächst empfohlen, die Ausbruchsstelle und das Umfeld von einer Fachfirma durchsteigen und beräumen zu lassen. In diesem Zusammenhang wurde es auch als notwendig erachtet, eine benachbarte, große, absturzgefährdete Felsscheibe bzw. einen Felsblock mittels Felsnägeln zu sichern. Weitere kleinere aufgelockerte Bereiche sollten entweder durch schonenden Abtrag entfernt oder mittels Spritzbeton (Spritzbetonschale oder -unterfütterung) gesichert werden.

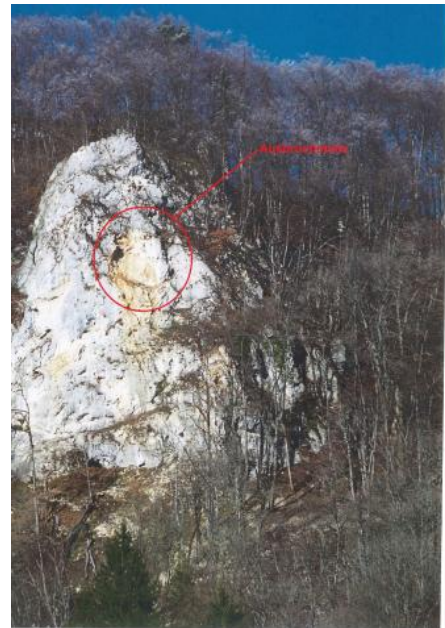
Detailfoto der Ausbruchsstelle des Felssturzmaterials auf Höhe des Eichfelsens
