Felssturz am Plettenberg bei Ratshausen

Ereignis

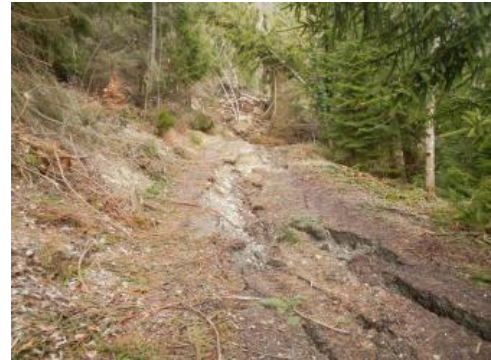
Durch den impulsartigen Niedergang der Felsmassen kam es im Aufschlagsbereich zu einer teilweisen (Re-) Mobilisierung alter Rutschmassen, die in einer rinnenförmigen Struktur auf einer Länge von ca. 90 m talwärts geglitten sind. In diesem ca. 35° steilen Bereich ist die Rutschmasse geringmächtig resp. die Rutschung flachgründig und lokal mit Blockschutt der hangseitigen Felswand durchsetzt. Talseits hat sich westlich daran anschließend eine bis zu 50 m lange Abrisskante gebildet, entlang derer der Forstweg in mehreren Leisten treppenartig um bis ca. 0,5–1,0 m abgesackt war. Insgesamt umfasst dieser untere, mittelgründige Rutschbereich ein ca. 20° geneigtes und somit deutlich flacheres Gebiet von ca. 80 m x 50 m mit mehr oder weniger deutlichen Anzeichen frischer Deformationen und Zugspalten innerhalb der mächtigeren Lockergesteinsbedeckung.

Frische Abrisskante im Forstweg

Nach Abwägung der wirtschaftlichen und kommunalen Bedeutung des Forstwegs sowie der zu erwartenden Instandsetzungskosten wurden seitens der Gemeinde Ratshausen entschieden, den Forstweg im Gefährdungsbereich dauerhaft abzusperren.

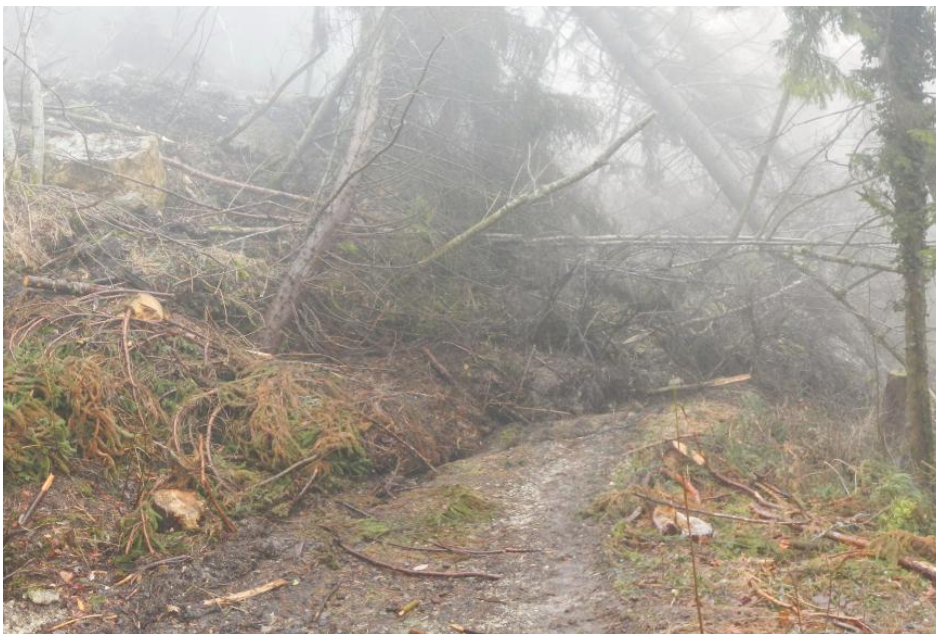
Verschütteter Forstweg
