Felssturz Ammerbuch-Breitenholz

Hergang des Ereignisses

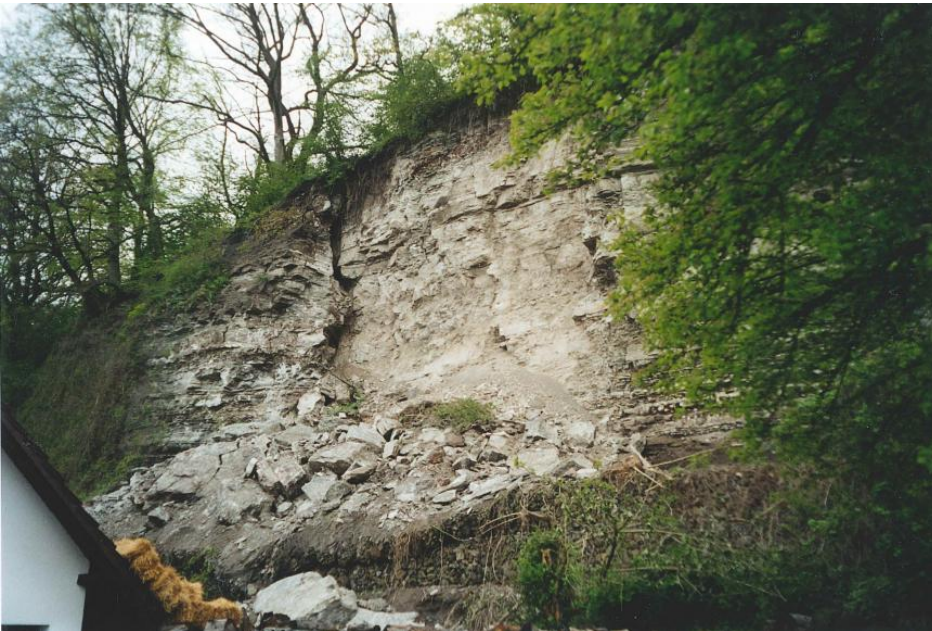
Ausgebrochene Felswand

In der ehemaligen, bis zu ca. 15 m hohen Steinbruchwand ist an (Entspannungs-) Klüften und Schichtfugen stark aufgelockertes, brüchiges Ton- und Gipsgestein des Mittleren Gipshorizonts der Grabfeld-Formation aufgeschlossen. Die Qualität des in der Felswand aufgeschlossenen Gesteins ist denkbar schlecht. Der Felsausbruch erfolgte entlang einer wandparallelen, nahezu senkrechten und weit durchhaltenden Trennfläche vermutlich infolge von Kluftwasserdruck nach länger anhaltenden Niederschlägen. Zur Erkundung auf etwaige weitere, wandparallele Spalten im Fels wurden drei horizontale Probebohrungen durchgeführt. Aufgrund der Befunde musste davon ausgegangen werden, dass in der Steilwand etwa 3,2–3,7 m hinter der aktuellen Ausbruchsstelle noch eine weitere, mächtige Wandscheibe entlang einer weit durchhaltenden wandparallelen Spalte abgetrennt ist.

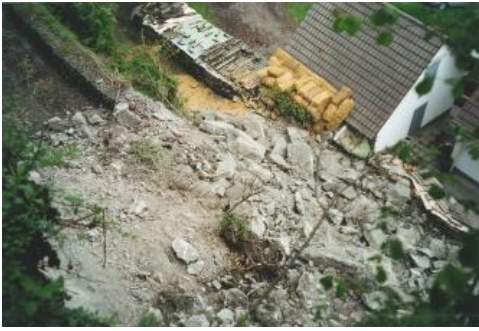
Etwa drei Viertel der Sturzmasse wurde von einer 1991 hinter dem Wohngebäude errichteten Gabionenmauer aufgefangen. Die übrige Sturzmasse ist über den verfüllten Auffangraum hinweg gerutscht und kam hinter einem Brennholzstapel zur Ruhe. Das Wohngebäude wurde durch den Felssturz nicht beschädigt, ein Personenschaden entstand glücklicherweise nicht.

Schadensbild hinter der Wohnbebauung

Im Zuge der Sofortmaßnahmen erfolgte nach der Evakuierung zunächst eine umgehende Sicherung des Wohngebäudes durch einen umfangreichen, bis zum Dachtrauf reichenden Strohballenverbau. Anschließend wurden die Sturzmassen sukzessive entfernt sowie am Nord- und Südrand der Ausbruchsstelle Reste der nach dem Felssturz verbliebenen Wandschale abgetragen.
