Blockschlag in Ammerbuch-Reusten

Hergang des Ereignisses

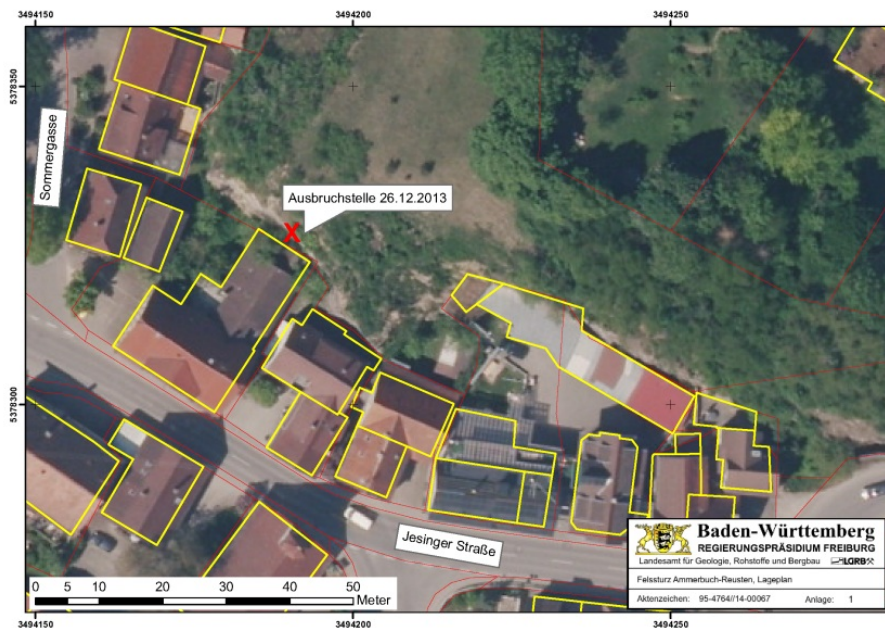
Lageplan (Maßstab 1:500)

In den späten Abendstunden des 26.12.2013 ereignete sich hinter einem Wohngebäude in der Jesinger Straße in Ammerbuch-Reusten nach langanhaltenden Niederschlägen ein Blockschlag aus einer ehemaligen Steinbruchwand. Dabei wurde das Dach des nahe zur Steinbruchwand gelegenen Wohngebäudes durchschlagen. Die Bewohner der betroffenen Wohnung waren zum Zeitpunkt des Schadensfalles glücklicherweise nicht anwesend, so dass kein Personenschaden zu verzeichnen war.

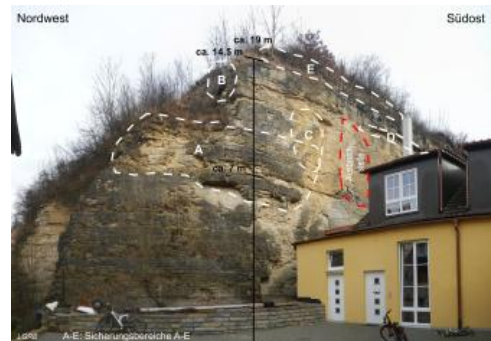
Übersichtsaufnahme von Westen in Blickrichtung der Ausbruchstelle

Bei genauerer Begutachtung der übrigen Felswand des ehemaligen Steinbruchs wurden noch weitere Bereiche erkannt, von denen eine erhöhte Gefährdung ausgeht. Es handelt sich dabei insbesondere um

- stark aufgelockerte, gebräute Felspartien an der nordwestlichen Ecke der Steinbruchwand (A),
- einen in der nordwestlichen Böschungskrone sichtbaren Felsblock (B),
- eine angerissene große Kluftscheibe nordwestlich der aktuellen Ausbruchstelle (C)
- Felsbänke südöstlich der aktuellen Ausbruchstelle, die nach Auswitterung weicher Mergellagen hohlkehlenartig überhängend sind (D) sowie
- ein aufgelockertes Felsband im Kronenbereich der ehemaligen Steinbruchwand, von dem ebenfalls eine diffuse Stein- bis Blockschlaggefährdung für das Grundstück ausgehen kann (E).
