Ingenieurgeologie > Massenbewegungen > Murgangähnliche Ereignisse (Fließen) > Schlammstromartige Böschungsrutschung an der A98 bei Orsingen-Nenzingen

Schlammstromartige Böschungsrutschung an der A98 bei Orsingen-Nenzingen

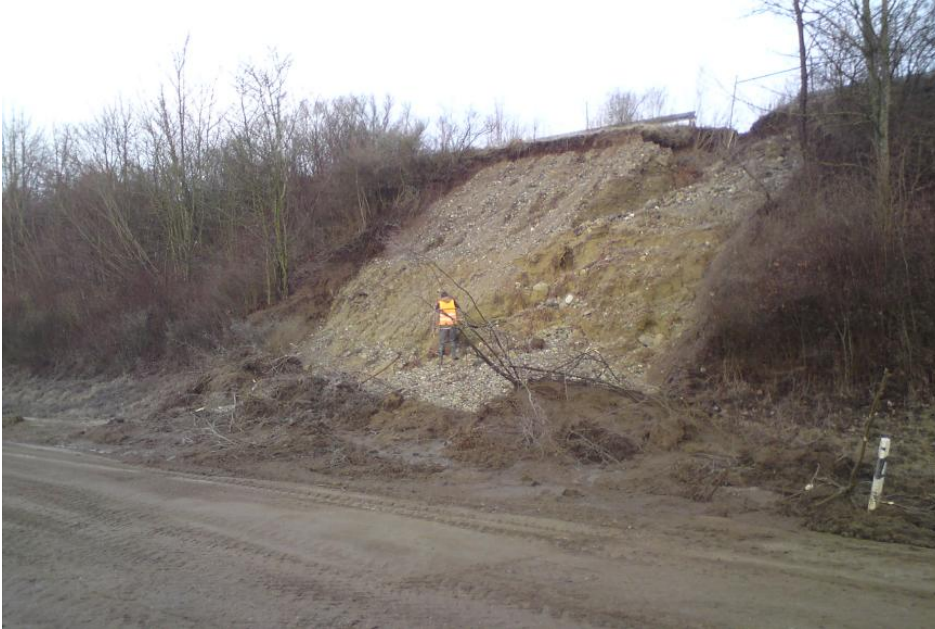
Bei dem Schadensereignis handelte es sich um eine spontane, wassergesättigte oberflächennahe Rutschung der natürlichen Verwitterungsaufgabe auf rund 14 m Breite, ca. 16 m Länge sowie etwa 0,5–1 m Tiefe. Der daraus hervorgehende Schlammstrom ergoss sich bis auf die gegenüberliegende Fahrbahnseite und beschädigte mehrere Fahrzeuge. Nachströmendes Wasser schnitt sich nach Abrutschen der Böschungsoberfläche erosiv in den Untergrund ein und schuf in der Böschungskrone eine etwa 2 m tiefe und 3 m breite Rinnenstruktur.

Abgerutschte Böschung an der A98 bei Orsingen-Nenzingen mit erosiv entstandener Rinnenstruktur im Bereich der Böschungskrone am Morgen des 24.01.2009

Als Ursache für die schlammstromartige Böschungsrutschung ist der konzentrierte Abfluss von Oberflächenwasser aufgrund der o. g. Topographie in Richtung des schadhaften Böschungsabschnittes zu nennen. Das Oberflächenwasser konnte nach starkem Dauerregen aufgrund der vorangehenden langen Frostperiode nicht in den Untergrund versickern und strömte der Schadstelle zu. Durch das über die Böschung strömende Wasser fand eine Aufsättigung des Porenraums und ein Aufweichen bzw. Verbreiten der bindigen Verwitterungsschicht statt. Durch die Aufsättigung des Bodens nahm dessen Raumgewicht zu und gleichzeitig die Scherfestigkeit dieser Deckschichten ab. Damit einhergehend nahmen der Porenwasserdruck sowie der Strömungsdruck und somit die treibenden Kräfte zu. Dies führte zur Ausbildung einer Gleitfläche an der Basis der wassergesättigten Verwitterungsschicht und letztendlich zum Abrutschen des Schichtpaketes.
