Sturzflutereignis bei Braunsbach im Mai 2016

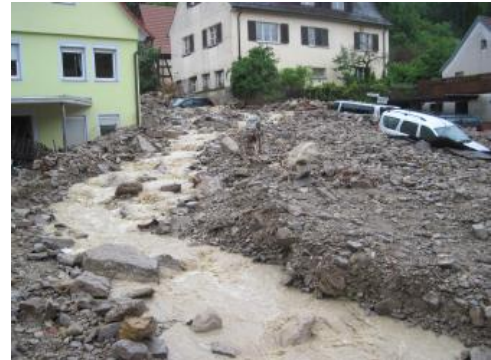
Ablagerungen des „Sturzflutereignisses“ in der Ortslage von Braunsbach (Foto: LRA Schwäbisch Hall, 06/2016)

In der Ortslage von Braunsbach wurden so letztendlich ca. 49 000 m³ Feststoff abgelagert, welche neben den abgetragenen Feststoffen aus den Bachklingen auch Schrott und Schutt aus der stark beschädigten Infrastruktur bzw. aus der Ortslage von Braunsbach beinhalteten. Zudem wurde festgestellt, dass etwa 80 % des eingebauten Wildbachverbaus im Laufe der Zeit bzw. durch das Ereignis zerstört und abgetragen wurde.

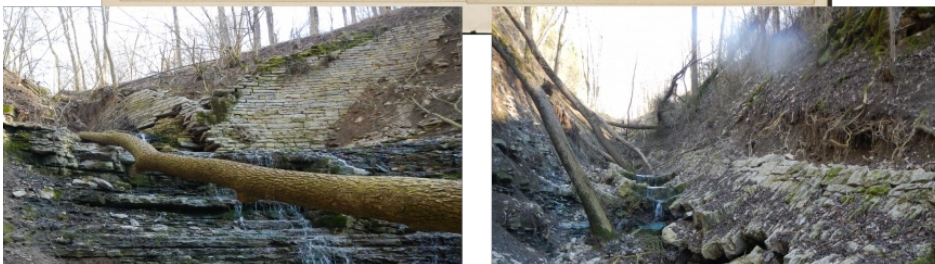
Intakter Tiroler Wildbachverbau von ca. 1903 im Vergleich zum zerstörten Erscheinungsbild nach dem Ereignis vom 29.05.2019 (Foto: Straßen- und Wasserbauamt, erhalten vom LRA Schwäbisch Hall)
