## Murgang Schramberg Schilteck

### Hergang der Ereignisse

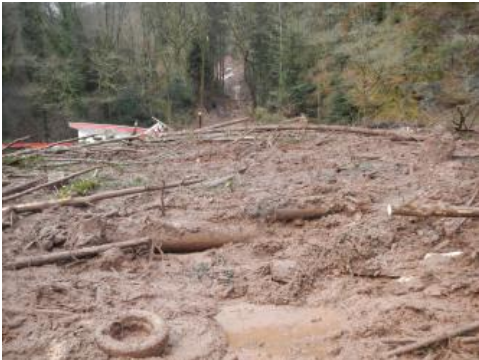
*Ablagerungsbereich des Murgangs Schramberg*

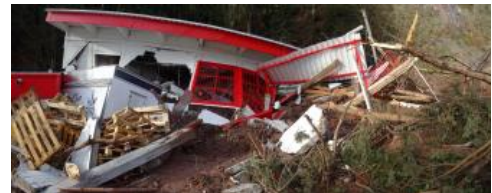
*Durch den Murgang vollständig zerstörtes Nebengebäude*

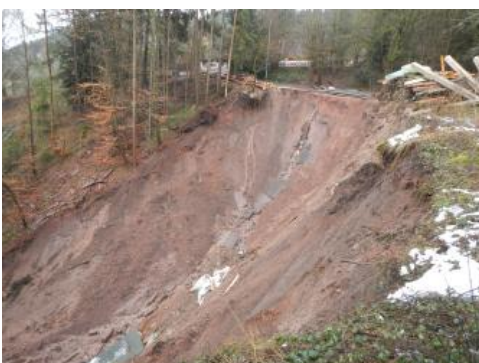
*Blick auf den Abrissbereich mit Wasseraustritt durch ein im Hang vorhandenes Rohr. Gegenüberlegend sind an den Abrissbereich angrenzend instabile Bäume zu erkennen.*

Der ca. 20 m hohe und ca. 42 m breite Hauptabriss des Murgangs befand sich im Bereich der plateauförmigen Aufschüttung. Innerhalb des Abrisses waren am Ereignistag drei stärkere, freie Wasseraustritte erkennbar. Zwei davon traten im Bereich des vermuteten Übergangs zum unterliegenden Grundgebirge auf. Ein weiterer erfolgte aus einem Rohr, das frei in die Abrisskante entwässerte. Im Hang oberhalb des Abrisses waren zudem mehrere freie Wasseraustritte erkennbar. In der Nacht vor dem Schadensereignis hatte es nach Schneefällen in der vorangegangenen Woche einen deutlichen Temperaturanstieg und starke Niederschläge gegeben.

Die starke Wasserzufuhr infolge der Schneeschmelze sowie der Niederschläge führten zu einer Aufsättigung des Aufschüttungs- und Hangschuttmaterials, welches sich vermutlich zunächst in Form einer Rutschung löste und sich im Anschluss völlig aufgesättigt, breiartig durch die Hangklinge auf den Parkplatz des Verbrauchermarktes ergoss. Dabei wurden zahlreiche in der Hangklinge stehende Bäume (teilweise mit Wurzelstock) mitgerissen. Auch Fremdmaterial (Brenn- und Bauholz, Material eines Unterstands), welches auf dem Plateau gelagert war, fand sich in den Murgangmassen. Stumme Zeugen (Spuren des Murgangmaterials und Bäume) ließen erkennen, dass die Murgangmassen die Hangklinge im oberen Bereich bis zu 7,5 m hoch und im unteren Bereich bis zu 4 m hoch durchflossen haben. Die Kubatur des Materials wurde überschlägig auf ca. 2500 m<sup>3</sup> abgeschätzt.

Auf Empfehlung des LGRB wurden an der Südflanke des Abrissbereichs zahlreiche hohe, durch den Murgang instabil gewordene Bäume entfernt und im seitlichen Unterhang in sichere Lagerung gebracht. Diese Maßnahme dient dem Schutz gegen eine unerwünschte zukünftige Verklauung der Hangklinge. Im Zuge dieser Maßnahmen wurde auch Material, welches noch auf dem asphaltierten Plateau lagerte und aufgrund der Nähe zur Abrisskante absturzgefährdet war, entfernt.

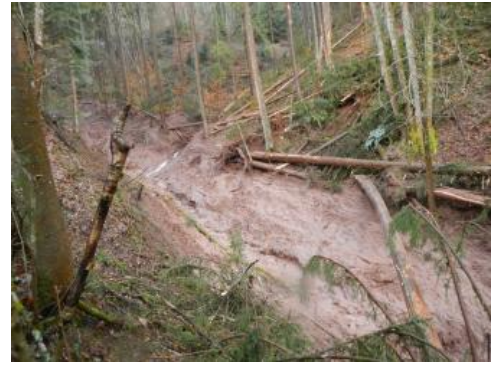
Seitlicher Blick in Hangklinge (Transportbereich) mit Zufluss aus Nebenklinge und ca. 4 m hohen Durchflussspuren

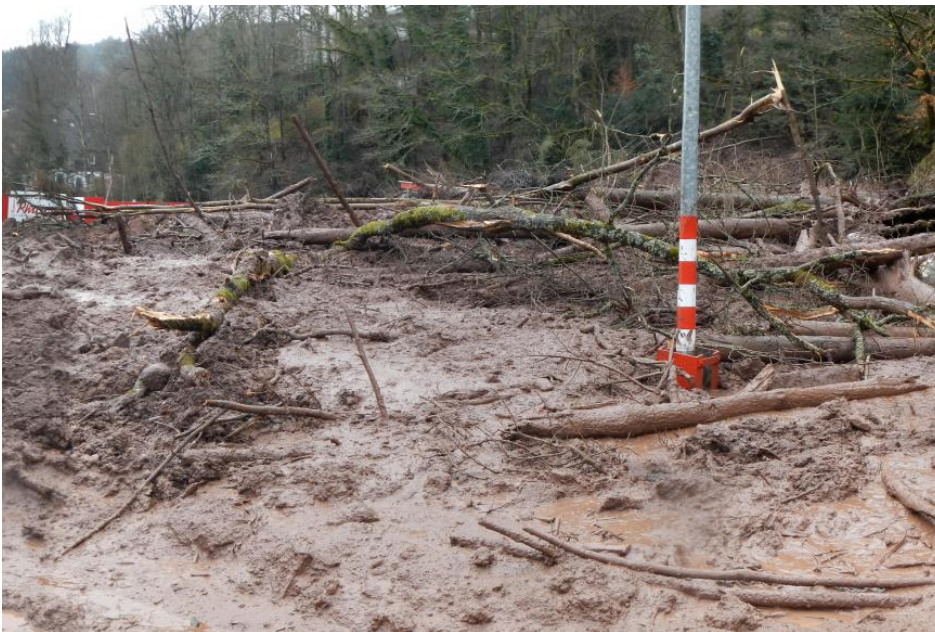
Panoramabild der Murgangmassen auf dem Parkplatz des Verbrauchermarktes

Mithilfe eines Schreitbaggers und eines Kettendumpers konnte ein provisorisches Abflussgerinne am Fuße der nördlich an den Parkplatz angrenzenden Steilwand geschaffen werden. Dies gestaltete sich insofern als schwierig, da sich die Murgangmassen bis zu einer Höhe von 4,5 m auf dem Parkplatz abgelagert hatten und viel, teils ineinander verkeiltes Fremdmaterial beinhalteten. Zudem verursachte die noch hohe Wassersättigung der Murgangmassen bei den hohen Aufschüttungen Probleme, da sich diese beim Baggern teilweise wieder verflüssigten. Diese Maßnahme stellte eine wichtige Grundvoraussetzung für den Beginn weiterer Aufräumarbeiten und schließlich die Freigabe des Verbrauchermarktes dar. Am 24. Januar war die provisorische Abflussöffnung in Richtung der Schiltach fertig erstellt.

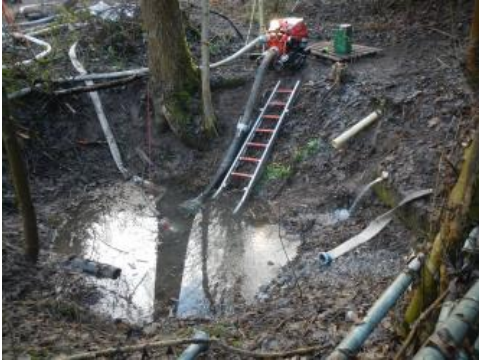
*Eingerichteter, provisorischer Pumpensumpf, welcher in den ersten 48 Stunden durch die örtliche Feuerwehr betrieben wurde*

Die Feuerwehr errichtete einen ersten Pumpensumpf in einem Becken, von dem aus eine Rohrleitung in den Abrissbereich führte. Das Becken wurde an seiner Sohle mittels Plane abgedichtet, um etwaige Wasserzusickerungen in den Abrissbereich zu verhindern. Einen zweiten Pumpensumpf errichtete die Feuerwehr im Bereich einer benachbarten Nebenklinge. Dieser diente dazu, das aus dem weiteren Hanggelände zufließende Wasser sicher zu fassen. Das Wasser beider Pumpensümpfe wurde mithilfe von Schlauchleitungen über die Straßen des angrenzenden Wohngebietes gesichert der Vorflut zugeführt. Die permanente Überwachung beider Pumpensümpfe erfolgte in den ersten Tagen durch Personal vor Ort. Das THW errichtete einen dritten Pumpensumpf an der Rückseite des Verbrauchermarktes, welcher dazu diente, einen weiteren Durchfluss von Wasser durch das Gebäude zu unterbinden. Nachdem sich die anfallende Wassermenge im Laufe des nächsten Tages gänzlich reduzierte, konnte der dritte

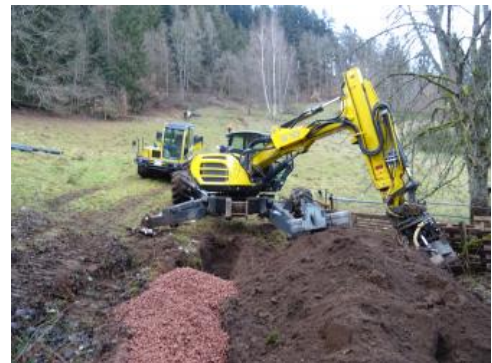
*Herstellung einer Hangdrainage mit Hilfe eines Schreitbaggers im rückwärtigen Hang des Abrissbereiches*

Ausgehend vom Becken des ersten Pumpensumpfs wurde mithilfe eines Schreitbaggers auf ca. 65 m Länge eine ca. 80 cm tief in den Hangschutt einbindende Hangdrainage in dem rückwärtig an das Plateau anschließenden Hanggelände errichtet. Die Drainage besteht aus einem geschlitzten Filterrohr mit Sohlwanne (Ø 150 mm), welches mit Filterkies (Körnung 16–32 mm) umhüllt wurde. Das nördliche Ende der Drainage verfügt über einen Spülschacht, um künftig die in die Drainage eingeschwemmten Feinanteile bei Bedarf entfernen zu können. Die Hangdrainage entwässert in freiem Gefälle zum ersten Pumpensumpf. Im Zuge der Sofortmaßnahmen wurde der Pumpensumpf durch Mitarbeiter des örtlichen Bauhofs mit einer schwimmergesteuerten Tauchpumpe ausgestattet, die über Schlauchleitungen in einen Kanal im benachbarten Wohngebiet entwässert. Nach Herstellung der Drainage konnte der temporäre Pumpensumpf in der Nebenklinge aufgegeben werden und das noch anfallende Wasser über eine Ablaufrinne in die dortige Klingenstruktur geleitet werden.

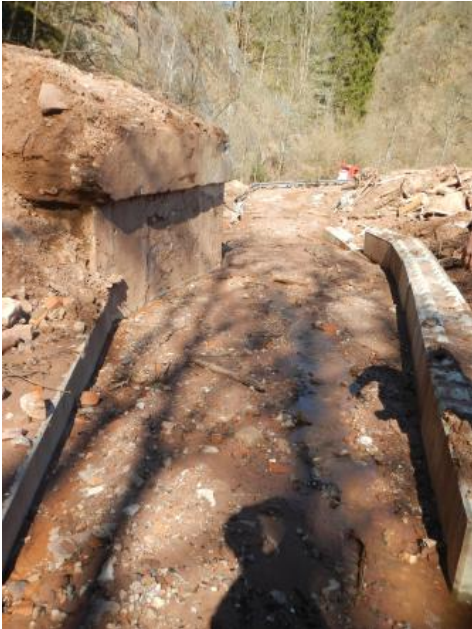
*Blick vom Ausgang der Hangklinge entlang des hergestellten Entwässerungskanals durch die wassergesättigte Murgangablagerung in Richtung Schiltach*

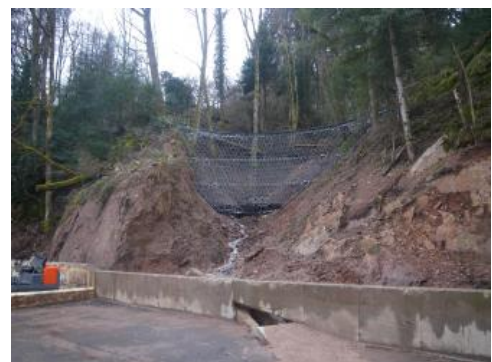
*Geräumter Parkplatz am Ausgang der Hangklinge mit Murgangbarriere*

Inzwischen wurde der Abrissbereich des Murganges abgeflacht. Das mit der Hangdrainage gefasste Hangwasser wird über eine Rohrleitung in die Klinge geführt, so dass einer erneuten Aufsättigung des Abrissbereiches vorgebeugt wird. Am Klingenausgang wurde eine Murgangbarriere mit Ringnetzen installiert. Bei eventuell zukünftig auftretenden Murgängen ist somit ein Schutz für den unterliegenden Parkplatz vorhanden.
