Murgang bei St. Blasien-Menzenschwand

Ereignis

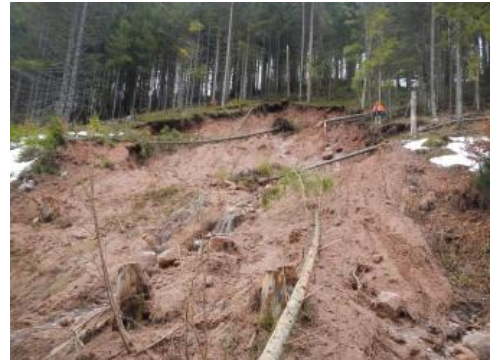
Zusätzlich verschärfte sich die Hochwassersituation durch eine Hangmure, die sich auf rund 1000 m ü. NHN im Einzugsgebiet des Oberen Großbachs löste. Auf einer Fläche von ca. 20 m x 20 m und einer Tiefe von ca. 1,5 m wurde insgesamt 600 m³ stark aufgeweichtes Lockergestein mobilisiert, welches in den Bach gelangte und bis zu mehrere Meter über der Bachsohle an der gegenüberliegenden Böschung anbrandete. Als Murgang ergossen sich sodann größere Mengen an Holz, Geröll und Feinsedimenten ins Tal. Rückstände des mobilisierten Lockergesteins konnten bei Tageslicht am 05.01.2018 beidseitig des Fließgewässers beobachtet werden, wodurch sich ein maximaler Abflussquerschnitt von fast 11 m² ermitteln ließ.

Abriss- sowie Transportbereich der Hangmure nahe des Oberen Großbachs

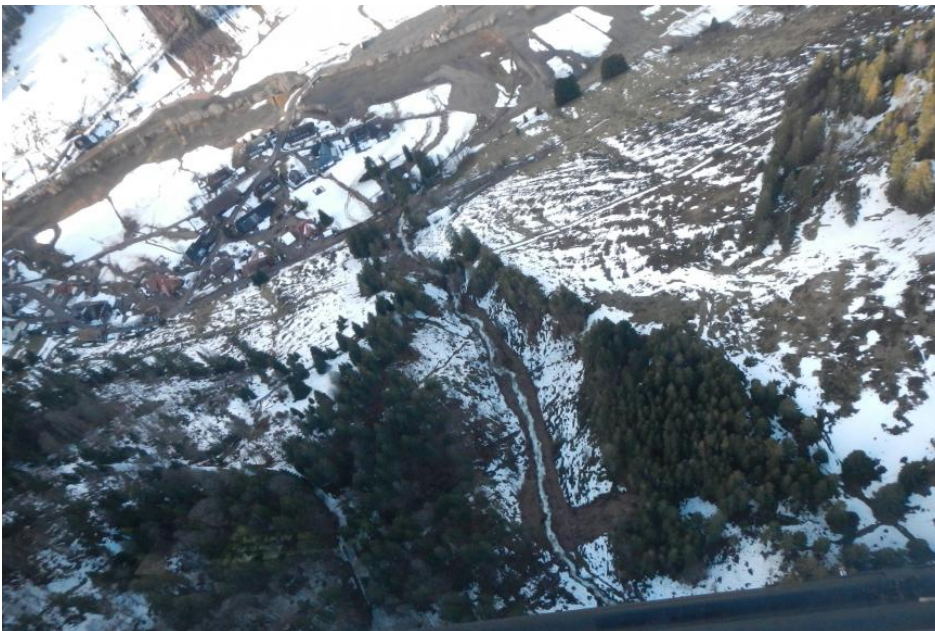
Murgang am Oberen Großbach nördlich an die bebaute Ortslage von Menzenschwand-Hinterdorf angrenzend (Aufnahme aus Polizeihubschrauber)

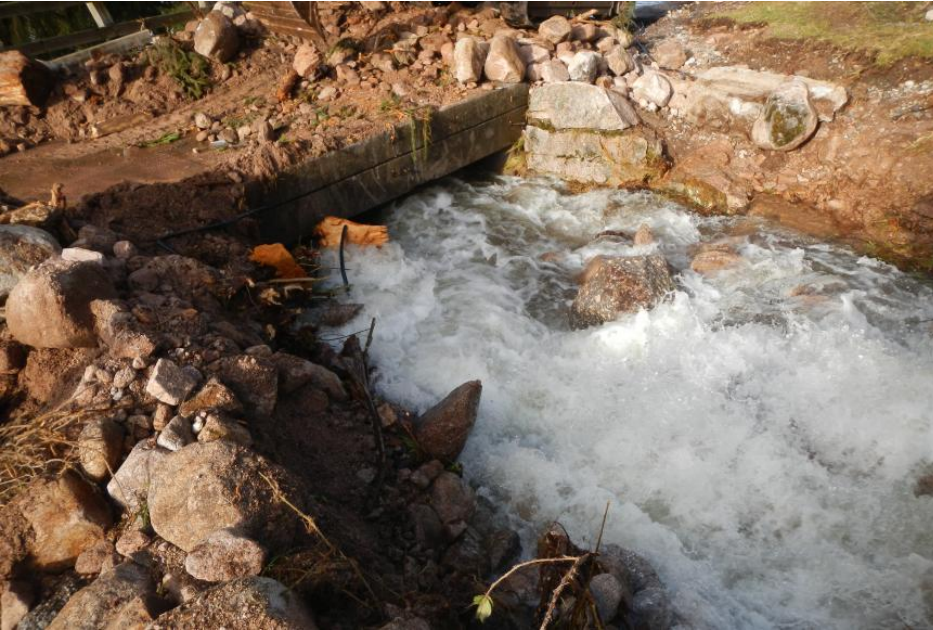
Am nordöstlichen Rand der bebauten Ortslage des Ortsteils Menzenschwand-Hinterdorf quert der Schwarzenbachweg mit einer kleinen Brücke (lichte Höhe ca. 0,8 m) den Bach. Das mitgeführte Geschiebematerial, insbesondere ein Wurzelstock, verstopfte den Brückendurchlass, wodurch sich das Wasser zurückstaute und sich Fließpfade durch die bebauten Ortslage von Menzenschwand-Hinterdorf suchte.

Verklauung der Brücke am Schwarzenbachweg über den stark angeschwollenen Oberen Großbach

Als größtes Abflusshindernis für das ablaufende Hochwasser erwies sich das zu geringe Durchlassprofil der kleinen Brücke am Schwarzenbachweg. Dieser Durchlass (lichte Höhe bis 0,8 m) wurde durch Totholz sowie durch mitgeführte Steine alsbald verstopft (Verklauserung). Auf seinem Weg durch die Bebauung hat das Hochwasser neben seiner Fracht aus Geröll und Schluff/Sand-Gemisch auch charakteristische Erosionsschäden entlang der entstandenen Fließpfade hervorgerufen. Insbesondere der Schwarzenbachweg wurde dabei sehr stark in Mitleidenschaft gezogen. Nach örtlicher Auskunft wurden auf Grund des Schadensereignisses ca. 300 m³ Geröll- und Lockergesteinsmaterial aus der bebauten Ortslage abgefahren.

Nachdem diese Schwachstelle auch in künftigen Hochwasserfällen zu vergleichbaren Problemen führen kann, empfahl das LGRB die niedrige Brücke zu beseitigen und stattdessen an dieser Stelle im Schwarzenbachweg eine für den geordneten Gewässerabfluss ausreichende Furt herzustellen. Der bereits geschüttete Wall sollte erhöht und bis zu der Furt angrenzend verlängert werden. Auch an dem gegenüber liegenden Grundstück Gebäude Nr. 5 sollte ein Wall errichtet werden, um dem Bach im Hochwasserfall eine klare Abflussrichtung vorzugeben. Am jeweiligen Wallende beidseitig des Schwarzenbachwegs sollte jeweils ein Beton-Begrenzungspfeiler einbinden, in dem U-Träger als Nut für Hochwasserdielen eingelassen werden. Im Hochwasserfall kann man so die Furt an der Südseite schließen und damit verhindern, dass es zu einem erneuten Ausbrechen des Oberen Großbachs in die bebaute Ortslage kommt.

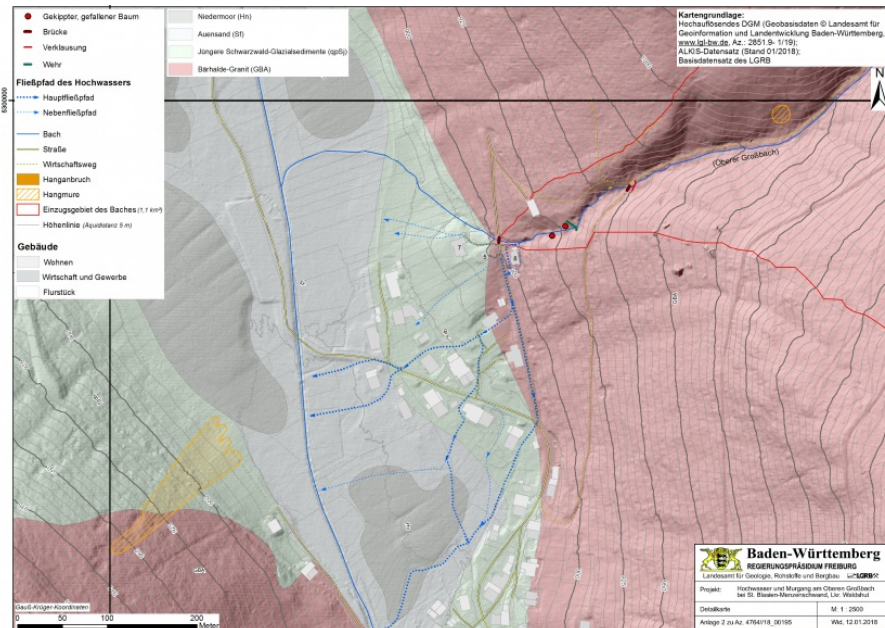
Detailkarte des Murgangs sowie der Fließpfade

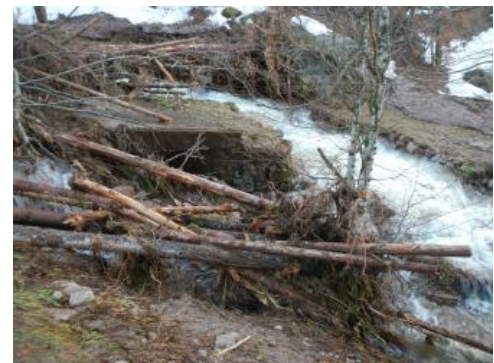
Auf etwa 950 m ü. NHN quert ein Wirtschaftsweg mit einer kleinen Brücke den Bach. Diese Überfahrt wurde durch den Murgang stark beschädigt bis zerstört. Wenig unterhalb der Wirtschaftswegüberfahrt zeigt sich in der Böschungskrone der nördlichen Uferböschung (etwa 947 m ü. NHN) ein Hanganbruch auf ca. 5 m Länge. 20 Höhenmeter unterhalb der Wirtschaftswegüberfahrt befindet sich auf etwa 930 m ü. NHN ein inzwischen baufälliges Wehr, welches ursprünglich als Ausleitungsbauwerk für eine Triebwasser-Fallrohrleitung zur einer ehemaligen Steinschleiferei diente. Sowohl das Wehr als auch der seitliche Durchfluss des Oberen Grobbachs wurden durch das Schadensereignis stark beschädigt.

Verklausung und zerstörte Wirtschaftswegüberfahrt am Oberen Grobbach

Die durch das Hochwasserereignis beschädigte Wirtschaftswegbrücke auf etwa 950 m ü. NHN sollte ebenfalls beseitigt und stattdessen eine Furt angelegt werden.

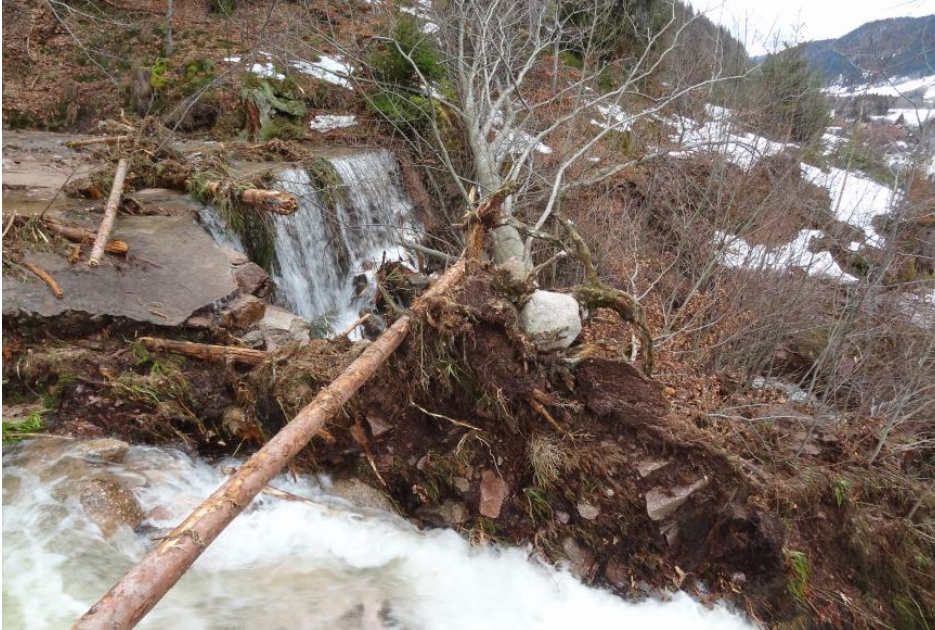
Baufälliges Wehr am Oberen Großbach

Ferner wurde empfohlen, den beschädigten Wehrbereich vollständig zu beräumen und durch den Aufbau einer Geröllfangsperre in Form eines dynamischen Murgangnetzes zu ersetzen. Dadurch ließe sich ein Auffangraum für allfälliges Geröllmaterial realisieren. Zur Herstellung und weiteren Unterhaltung der Geröllfangsperre muss eine eigene Zuwegung in Erweiterung des vorhandenen Forstweges geschaffen werden.

Das sanierungsbedürftige Wehr auf etwa 930 m ü. NHN wurde abgebrochen. Das durch Lockergestein verfüllte Staubecken wurde ausgebaggert. Zum Rückhalten zukünftigen Geschiebematerials wurde ein dynamisches Murgangnetz installiert. Anfang Februar 2020 ereignete sich das erste Starkregenereignis nach dem Murgang vom Januar 2018. Die umgesetzten Maßnahmen haben sich bewährt. Schäden an der bebauten Ortslage sind nicht entstanden.

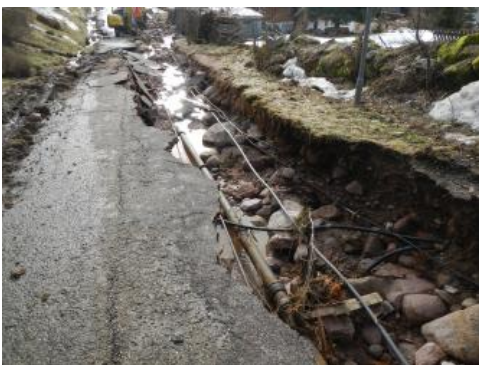
Charakteristische Erosionsschäden am Schwarzenbachweg

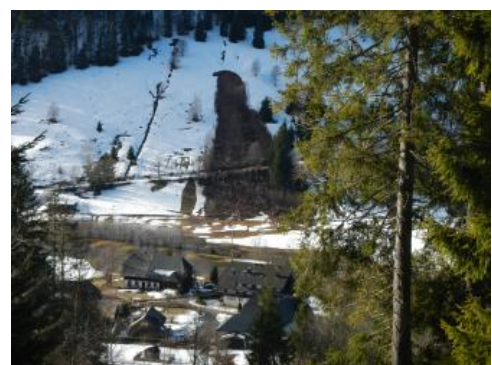
Anhand der Luftbildaufnahmen konnten die Haupt- und Nebenfließpfade durch die Bebauung nachgezeichnet werden. Diese Fließpfade umschreiben letztlich den Bereich des natürlichen Schwemmkegels am Ausgang der Oberen Großbachklänge. Abseits der bebauten Ortslage wurden noch zwei weitere Hangmuren nördlich des Oberen Großbachs sowie westlich der Menzenschwander Alb gesichtet. Nachdem es sich dabei nur um sehr flachgründige Massenbewegungen abseits von Infrastruktur und Bebauung handelt, wurden diese jedoch nicht weiter untersucht.

Neu entstandene Hangmure westlich von Menzenschwand-Hinterdorf (Aufnahme aus Polizeihubschrauber)

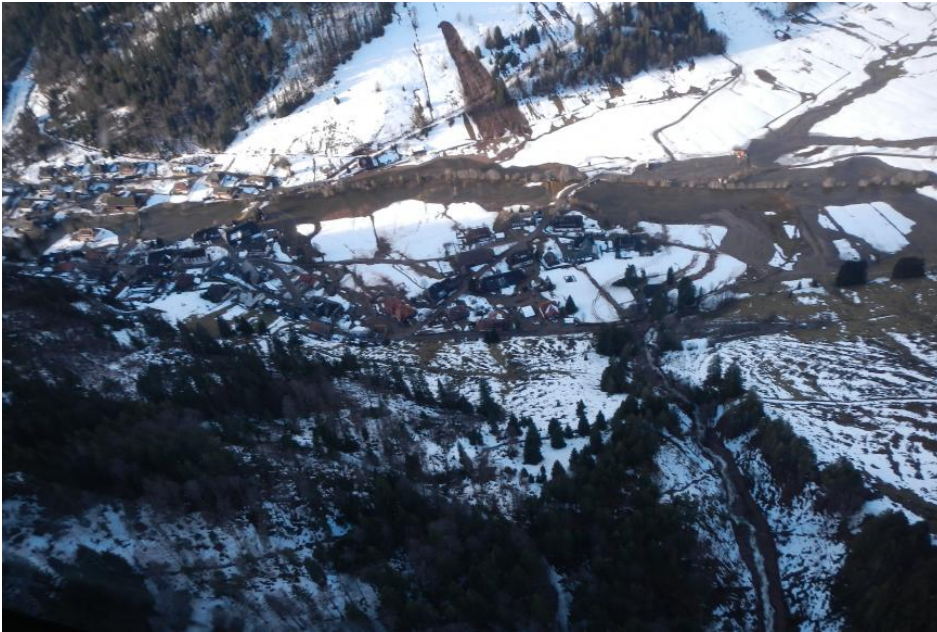
Luftbild der bebauten Ortslage nach dem Murgangereignis mit erkennbaren Fließpfaden (Aufnahme aus Polizeihubschrauber)

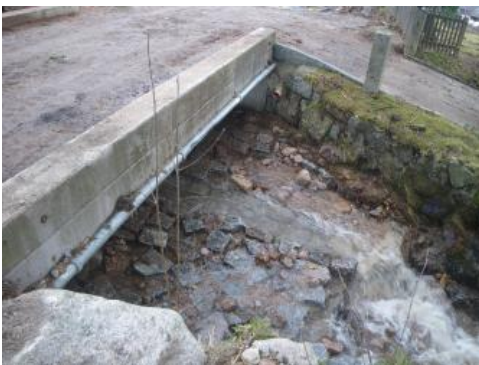
Kleine Brücke am Schwarzenbachweg über den Oberen Großbach nach Beseitigung der Verklausung

Als unmittelbar vorrangig von den Einsatzkräften erkannt wurde die umgehende Freilegung der durch Holzreste und Geröllmassen verstopften Brückenüberfahrt am Schwarzenbachweg. Diese Arbeiten konnten bereits am Morgen des 05.01.2018 erfolgreich abgeschlossen werden, so dass wieder ein ungehinderter Abfluss zur Menzenschwander Alb hergestellt war. Als weitere Sofortmaßnahme wurde ein Wall entlang des Bachufers auf Grundstück Nr. 8 geschüttet, um ein weiteres Abfließen des Oberen Großbachs durch die bebauten Ortslage zu unterbinden.

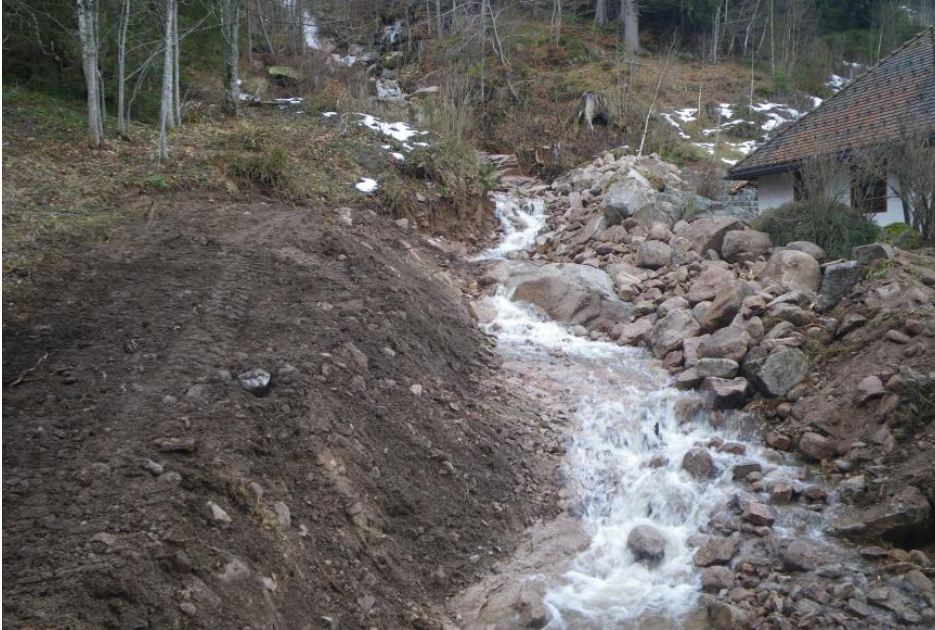
Aufschüttung eines Walls entlang des Bachufers auf Grundstück Nr. 8

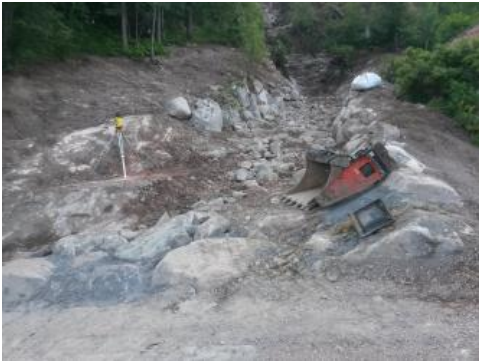
Begradigung des Oberen Großbachs oberhalb der neu angelegten Furt (Foto: Stadt St. Blasien)

Nach Auskunft der Stadt St. Blasien wurde zwischenzeitlich die bestehende Brücke des Schwarzenbachweges durch eine Furt ersetzt und der Fließweg oberhalb des Schwarzenbachweges begradigt und um wenige Meter nach Norden verlegt, um zukünftig Hochwasser schadlos durchleiten zu können. In der Furt wurde eine Niederwasserrinne zur Gewährleistung der ökologischen Durchgängigkeit erstellt.

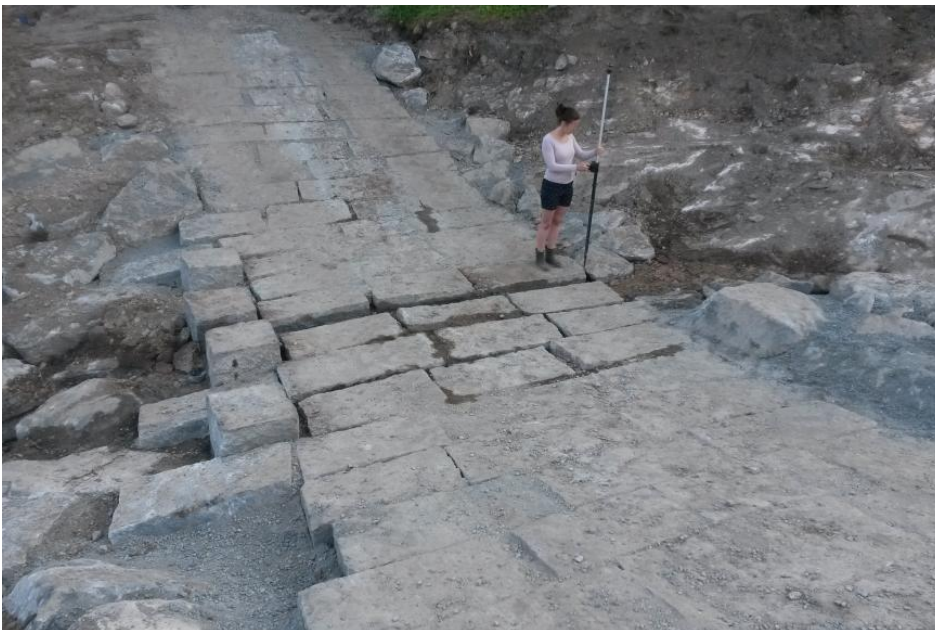
Ersetzen der Brücke am Schwarzenbachweg durch eine Furt (Foto: Stadt St. Blasien)

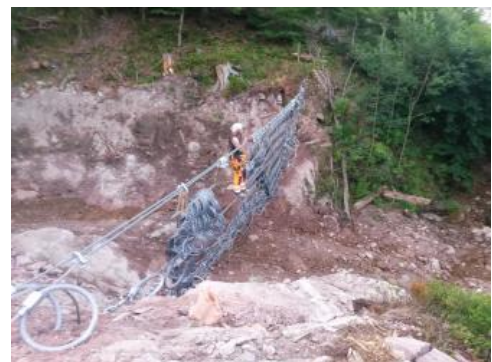
Installation eines dynamischen Murgangnetzes (Foto: Stadt St. Blasien)

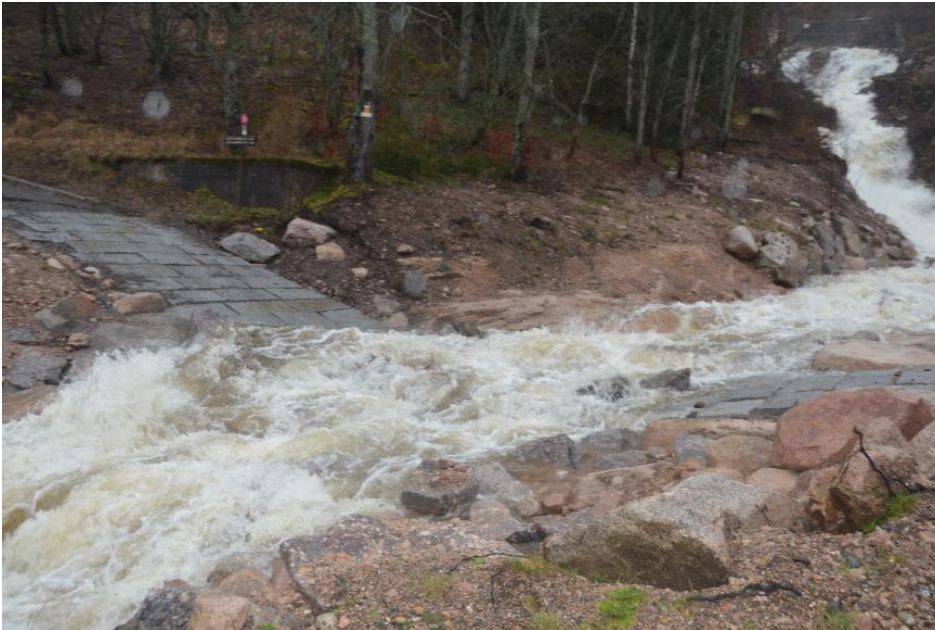
Furt über den Oberen Großbach beim Hochwasser Anfang Februar 2020 (Foto: Badische Zeitung; Christiane Sahli)
