Murgang bei Waldkirch

Ereignis

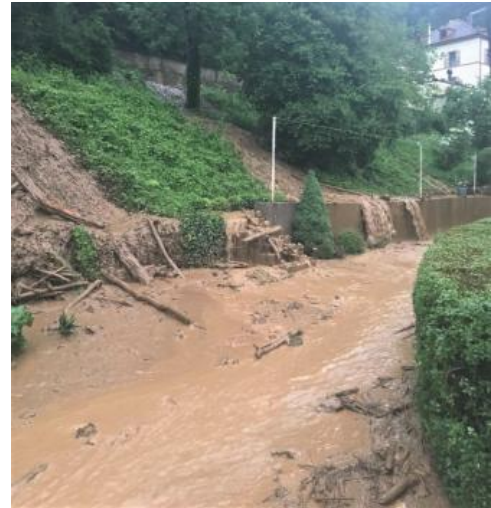
Nach lokalen Starkniederschlägen ereignete sich am Nachmittag des 13.06.2016 in einer Klinge im Staatswald Waldkirch südwestlich des Bruder-Klaus-Krankenhauses ein Murgang, der die Straße Unteres Amtsfeld bereichsweise verschüttete. Wegen der Gefahr weiterer Murgänge mit möglichen Gebäudeschäden wurden die Bewohner mehrerer Wohnhäuser im Unteren Amtsfeld bis zum Folgetag vorsorglich evakuiert.

Straße Unteres Amtsfeld in Waldkirch nach dem Murgang vom 13.06.2016 (Foto: Feuerwehr Waldkirch)

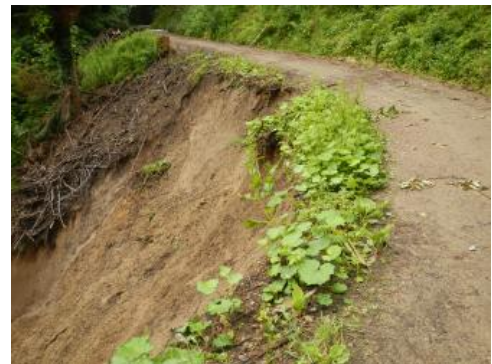
Der Murgang ereignete sich in einer Klinge etwa 180 m südwestlich des Bruder-Klaus-Krankenhauses. Der etwa 20 m breite, sichelförmige Hauptabriss befindet sich auf etwa 335 m ü. NHN unmittelbar unterhalb bzw. am talseitigen Rand des Forstwegs Oberer Galgenweg, war etwa 44–48° steil und rund 8,5–12,5 m hoch. An der Basis des Hauptabrisses trat Wasser aus. Nach Auskunft der Forstverwaltung war nach dem Murgang in diesem Bereich zunächst der anstehende Fels aufgeschlossen, welcher jedoch rasch durch nachgerutschtes Lockergestein wieder verdeckt wurde.

Hauptabriss in der Hangklinge unterhalb des Oberen Galgenwegs

Vor Ort hat das LGRB als langfristige Sanierungsmaßnahme des Abrissbereichs am Oberen Galgenweg einen ertüchtigten Wiederaufbau des Wegs nach dem Prinzip der „bewehrten Erde“ empfohlen. Eine bergseitige Verlegung des Oberen Galgenwegs wurde vom LGRB nicht favorisiert, da dies zu mächtigen Hanganschnitten führen würde, die ohne zusätzliche Sicherungsmaßnahmen das Risiko weiterer Instabilitäten erhöhen würde. Zur Ausführung kam schließlich dennoch eine bergseitige Wegverlegung unter Inkaufnahme etwaiger zukünftiger Instabilitäten (wie z. B. lokale Lockergesteinsumlagerungen, gehäufte Steinschlagereignisse etc.). Dieser Gefährdung wurde durch eine risikomindernde ingenieurbioologische Bestockung des Oberhangs begegnet.

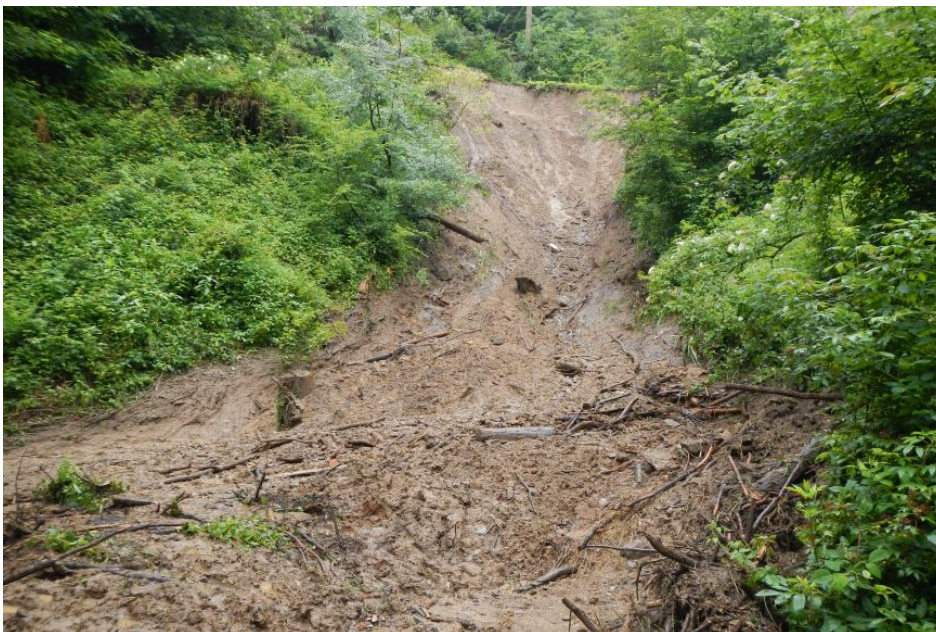
Hauptabriss in der Hangklinge unterhalb des Oberen Galgenwegs

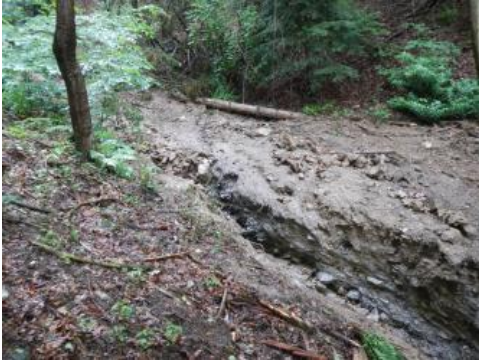
Linienhafte Erosion des Murgangs

Die im Bereich der Klinge verlegte Dole konnte das während des Starkregens abfließende Oberflächenwasser nicht mehr vollständig aufnehmen. Ein Teil des Oberflächenwassers strömte über den Forstweg in die Klinge. Vermutlich führte eine Verkettung äußerer Umstände zur Mobilisierung der aufgesättigten Bodenmassen, so dass diese als Murgang dem Gerinne folgend talwärts verlagert wurden. Als Auslöser des Murgangs wird die Unterspülung der Dammböschung des Forstwegs durch das aus der Dole austretende Wasser sowie die Überströmung der Dammböschungskante angesehen. Aufgrund der für Murgänge charakteristischen hohen Dichte des Feststoff-Wasser-Gemischs wurde die Klinge linienhaft bis zu 2 m tief erodiert. Dabei wurden auch größere Steine sowie Äste mitgerissen.

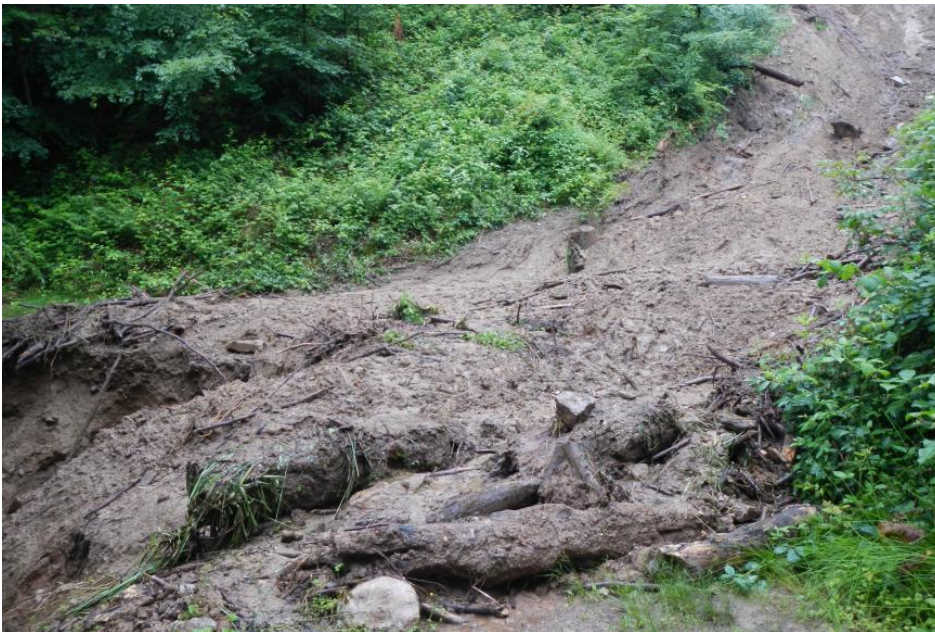
Ablagerung des Murgangs im Bereich des Unteren Galgenwegs

Der vom Oberen Galgenweg etwa 45 m entfernt und 22 m tiefer liegende Untere Galgenweg wurde vom Murgang überströmt und örtlich bis ca. 0,5 m hoch verschüttet. Die talseitige Böschung sowie Teile des Maschinenwegs wurden erodiert, wodurch die Böschungskante um etwa 2 m zurückverlegt wurde.

- Abtrag und Abfuhr des durch den Murgang abgelagerten Materials

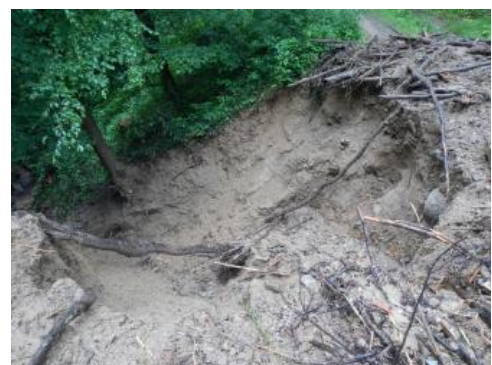
Erosion des Murgangs im Bereich des Unteren Galgenwegs

Beim Unteren Galgenweg ist im Bereich der Klinge ausreichend Platz vorhanden, um die Trasse des Maschinenwegs ohne bzw. mit nur geringem Abtrag der natürlichen Böschung bergwärts zu verlegen. Es wurde daher ein Abflachen und Ausrunden („Abböschchen“) der übersteilten talseitigen Böschung des Unteren Galgenwegs sowie der Einbau einer neuen, ausreichend dimensionierten Dole mit einem Erosionsschutz im Auslaufbereich (Blocksatz bzw. als Raugerinne) empfohlen.

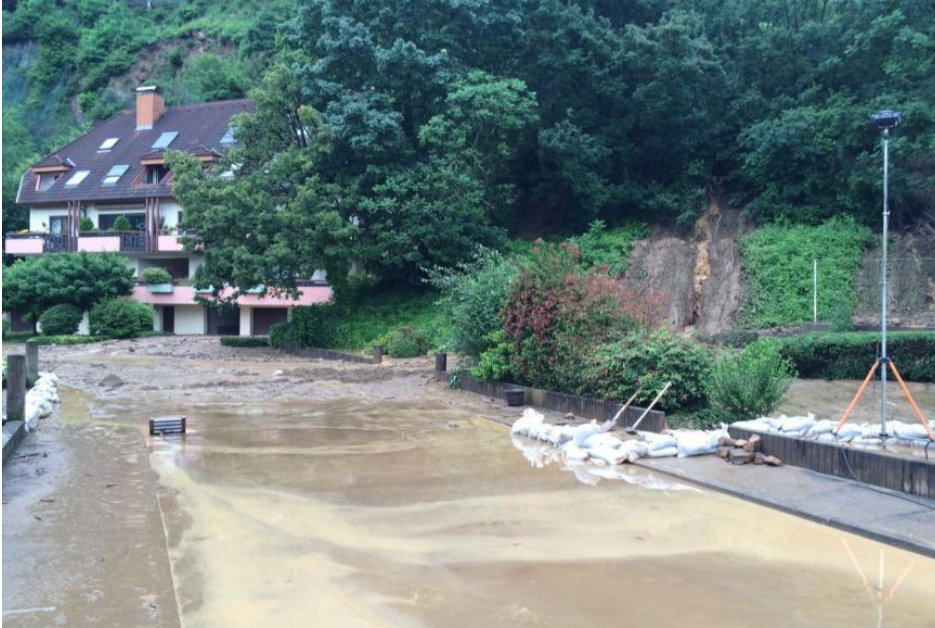
Zum Talboden hin kam es durch die Abnahme des Gefälles und der Fließgeschwindigkeit am Hangfuß zur Ablagerung des Murgangmaterials (Ablagerungsbereich) und somit zur Verschüttung der bergseitigen Grundstücke und angrenzenden Straße. Die Murgangzunge reichte bis zur Straße Unteres Amtsfeld etwa 200 m vom Hauptabriss entfernt und ca. 75 Höhenmeter tiefer.

Straße Unteres Amtsfeld in Waldkirch nach dem Murgang vom 13.06.2016 (Foto: Feuerwehr Waldkirch)

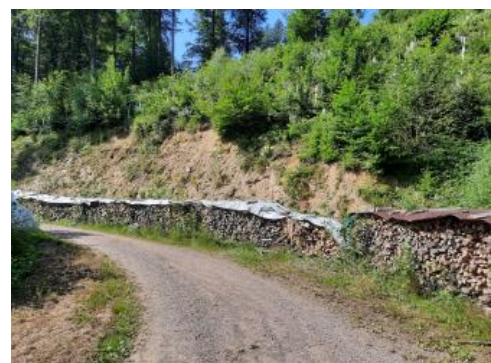
Ansicht des Oberen Galgenwegs nach bergseitiger Wegverlegung und Instandsetzung
