Erd-/Schuttströme und Murgänge bei Oppenau

Ereignis

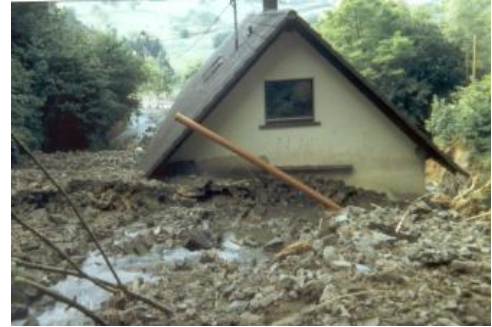
Verschüttetes Haus im Rußdobel nordöstlich Oppenau (Foto: Kühnle, 1995)

Zunächst bildeten sich Abbruchnischen an den Bachoberläufen und flachgründige Schuttströme an den steilen Talflanken (Hangneigungen zwischen $30\text{--}40^\circ$). Anrisse entstanden vor allem im Bereich von abrupten Änderungen der Hangneigung (Hangkanten) sowie an Hangmulden. In den Bächen vereinigten sich die wassergesättigten Massen zu reißenden Murgängen, die nordöstlich von Oppenau teilweise Häuser verschütteten.

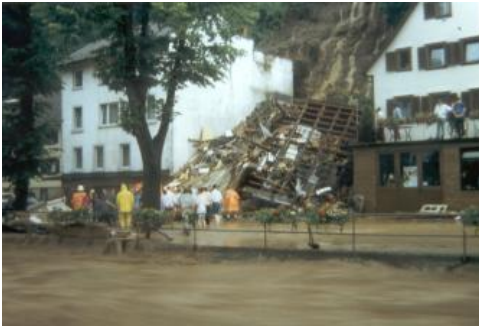
Zerstörter Neubau in Oppenau (Foto: Kühnle, 1995)

Beim Hausbau an einem Prallhang der Rench in der Straßburger Straße wurde der Hangfuß hinter dem Hang angeschnitten und der übersteilte Hang nicht (wie bei den Nachbarbauwerken) mit einer verankerten Mauer, sondern mit einer Trockenmauer gesichert. Ungünstig wirkte sich vor allem ein hangparalleler Fußweg („Panoramaweg“) oberhalb des Baugrundstücks aus, weil dieser in den Hangschutt eingeschnitten und das dabei gewonnene Material auf der Talseite des Wegs angeschüttet wurde. Die auf der Oberfläche des Fußwegs fließenden Wassermassen stürzten wie ein Wasserfall bergab, erodierten die talseitige Anschüttung und brachten als Schuttstrom das tiefer liegende Haus zum Einsturz, wobei ein Passant ums Leben kam (Wagenplast, 2005). Dieser Schuttstrom ist ein

Beispiel dafür, dass oft mehrere destabilisierende Faktoren zur Auslösung einer Massenbewegung beitragen.
