Schadensfall Schorndorf

Übersicht

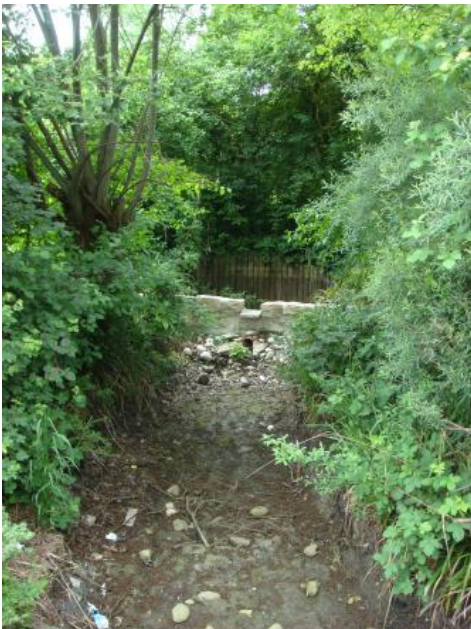
Versiegter Quellauslauf der
Rainbrunnenquelle/Schorndorf

Im nordwestlichen Stadtgebiet von Schorndorf wurden im Oktober 2008 in der Nähe der Keplerschule zwei 115 Meter tiefe Bohrungen abgeteuft und zu Erdwärmesonden ausgebaut. Wenige Tage nach Abteufen der Bohrungen versiegte die aus den Talablagerungen artesisch austretende Rainbrunnenquelle auf dem Gelände der Keplerschule. Dies hatte zur Folge, dass auch das von der Quelle gespeiste Biotop trocken fiel.

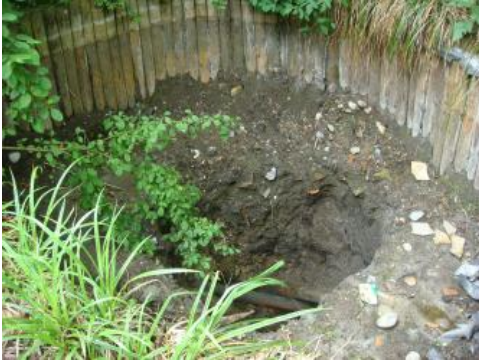
*Trockengefallenes Biotop der
Rainbrunnenquelle/Schorndorf*

- dass es zu keinen weiteren Geländesetzungen mehr kam,
- der Grundwasserstand in der Grundwasserwärmepumpenanlage wieder anstieg,
- die trocken gefallene Rainbrunnenquelle wieder ihre ursprüngliche Schüttung erreichte und
- das Feuchtbiotop sich wieder einstellte.

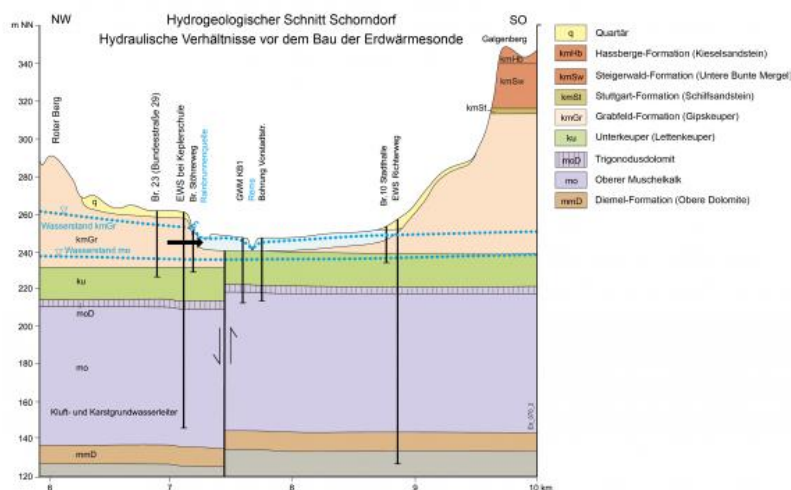
Hydrogeologischer Schnitt durch den Untergrund von Schorndorf - hydraulische Verhältnisse vor dem Bau der EWS

Grundwasser strömt aus der Grabfeld-Formation in die Talablagerungen.

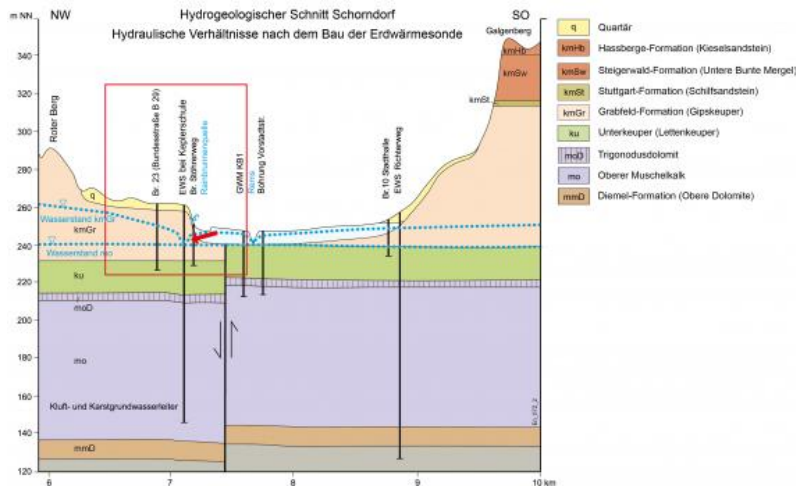
Hydrogeologischer Schnitt durch den Untergrund von Schorndorf - hydraulische Verhältnisse nach dem Bau der EWS

- Aufgrund der natürlichen Druckunterschiede ist davon auszugehen, dass über den nicht bzw. unvollständig hinterfüllten Ringraum der Erdwärmesondenbohrungen Grundwasser aus der Grabfeld-Formation in den darunter liegenden Aquifer des Oberen Muschelkalks abfließt.

- Die dadurch bedingte Grundwasserabsenkung in der Grabfeld-Formation wirkt sich auf das Talgrundwasser aus. Es kann am Talhang in die Grabfeld-Formation übertreten und weiter über die undichte EWS in den Oberen Muschelkalk gelangen.

Grundwasser strömt aus den Talablagerungen über die undichte EWS in den Oberen Muschelkalk.

Die weiträumige Entwässerung des oberen Talgrundwasserleiters und des mittleren Grundwasserleiters in der Grabfeld-Formation führen zur Setzung des Untergrunds und in deren Folge zu den beobachteten Setzungsrissen in der benachbarten Bebauung.

Um die Setzungsvorgänge zu stoppen, musste die natürliche hydraulische Trennung zwischen den Grundwasserleitern der Grabfeld-Formation und des Oberen Muschelkalks dauerhaft wieder hergestellt werden. Hierzu waren technische Maßnahmen erforderlich, die an die spezielle hydrogeologische Situation und den angetroffenen fehlerhaften Ausbauzustand der EWS-Bohrungen anzupassen waren.

Beim Versuch, die Erdwärmesonden zu überbohren, wurde festgestellt, dass in den EWS-Bohrungen nur bis ca. 3 m Tiefe eine Ringraumhinterfüllung vorhanden war. Darunter waren die Bohrlöcher der Erdwärmesondenbohrungen weitgehend frei befahrbar. Aufgrund des Nachweises, dass die Bohrlöcher über den langen Abschnitt von der Grabfeld-Formation über die Erfurt-Formation bis in den Oberen Muschelkalk nicht fachgerecht verfüllt worden waren und die EWS-Schläuche locker in den Bohrlöchern hingen, wurden in die EWS-Schläuche eingesandete Stahlseile eingebaut. Dadurch gelang es mit dem Bohrgerät, die Stahlseile zusammen mit den EWS-Schläuchen nahezu vollständig aus den Bohrlöchern herauszuziehen. Nur im Oberen Muschelkalk blieben kurze Reste zurück. Anschließend wurden die Bohrlöcher fachgerecht verfüllt.
