Ingenieurgeologie > Massenbewegungen > Hangrutschungen (Rutschen) > Hangrutschungen in den Gesteinen des Unterjuras bis Mitteljuras im Albvorland > Hangrutschung Tannenwald

Hangrutschung Tannenwald

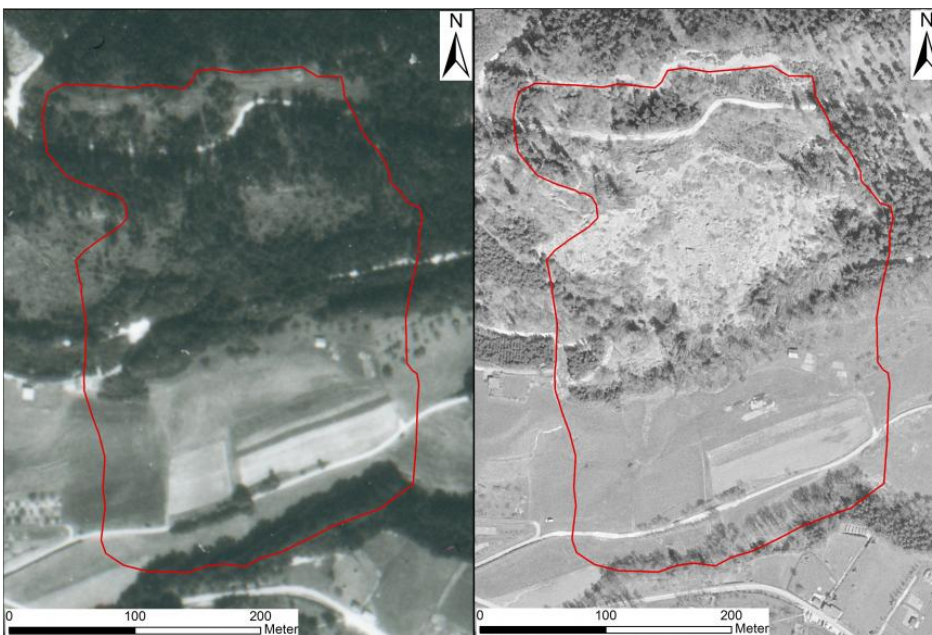
Die Hangrutschung Tannenwald stellt größtenteils keine neu entstandene Bewegungsstruktur dar. Vielmehr ist die Hangbewegung in weiten Teilen als Reaktivierung einer Jahrhunderte bis Jahrtausende alten Massenbewegung zu interpretieren. Anzeichen auf Massenbewegungen, wie eine unruhige („wellige“) Hangmorphologie oder abflusslose Senken, lassen sich auch an den direkt angrenzenden Hangbereichen beobachten und sind in der Ingenieurgeologischen Gefahrenhinweiskarte von Baden-Württemberg (IGHK50) räumlich abgegrenzt.

Hangabschnitt östlich von Waldstetten vor (links) und nach (rechts) der Hangrutschung. Der Umriss der Hangrutschung wird durch eine rote Linie hervorgehoben (Geobasisdaten © LGL, www.lgl-bw.de).

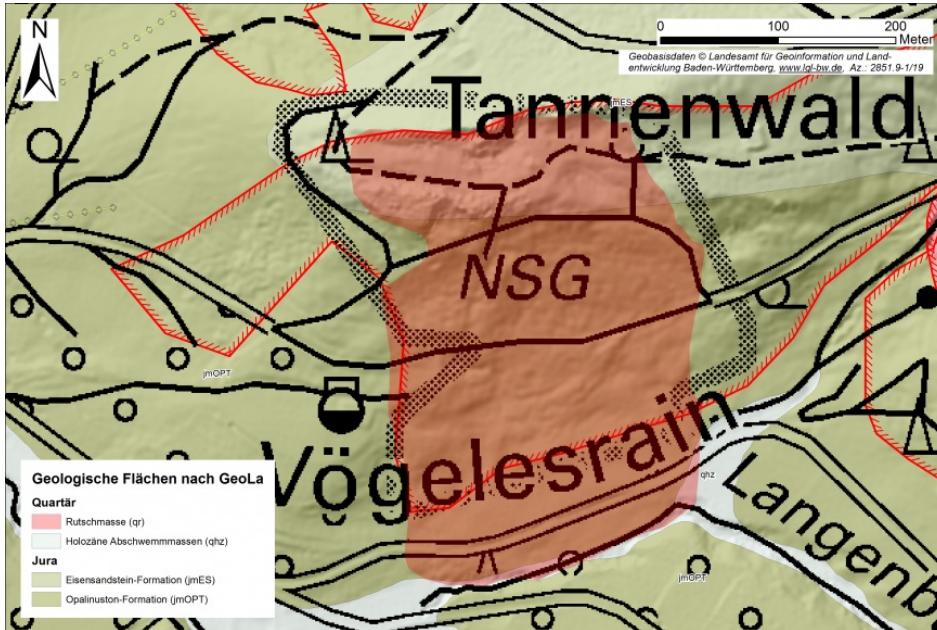
Der Untergrund des betroffenen Hangabschnitts wird aus den Gesteinen des Mitteljuras aufgebaut. Vom Talgrund beginnend, stehen bis etwa 480 m ü. NHN im unteren und mittleren Hangabschnitt in unverwittertem Zustand feingeschichtete, dunkelgraue bis schwarze Tonsteine der Opalinuston-Formation an, welche zu einem sehr plastischen Ton verwittern. In aller Regel sind diese veränderlich festen Gesteine der Opalinuston-Formation von einer meist rund 5 m mächtigen, verschieden stark verwitterten sandig/schluffigen, steinigen (Sandsteinkomponenten in Zentimeter bis Meter Größe) Hangschuttdecke überdeckt und oberflächlich nicht aufgeschlossen. Einhergehend mit einer deutlichen Versteilung des Hanggeländes wird die Opalinuston-Formation von Sandsteinen der Eisensandstein-Formation überlagert, die den Höhenrücken der Kriegsebene einnehmen. In die Sandsteine sind Tonstein- und Kalksandsteinschichten eingeschaltet.

Geologische Rahmenbedingungen im Umfeld der Hangrutschung (rote Fläche)

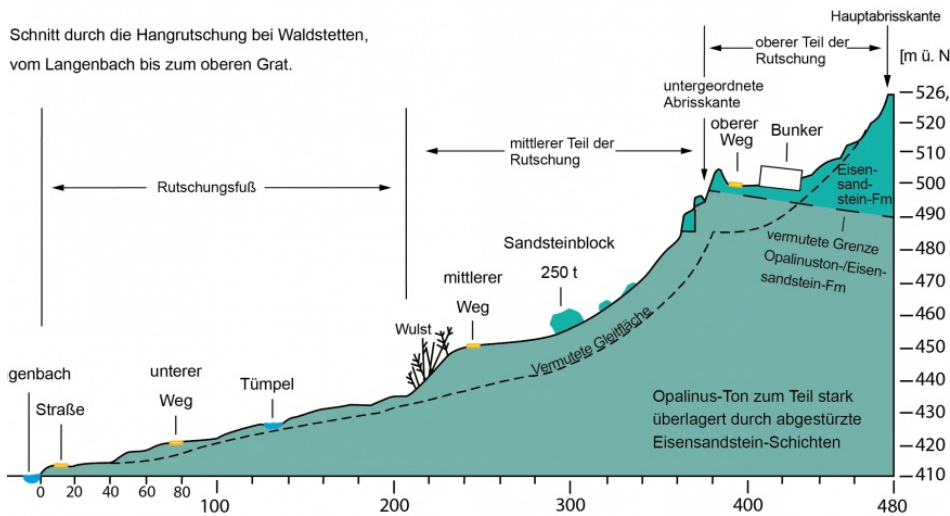
Längsschnitt der Hangrutschung Waldstetten

Das Rutschgebiet gliedert sich im obersten Hangdrittel in ein Hauptabrissgebiet sowie eine deutlich ausgebildete Geländestufe, die das Top der Rutschmasse markiert und zusammen den oberen Teil der Rutschung bilden. Talseitig daran schließt sich eine deutlich ausgeprägte untergeordnete Abrisskante an, die in den mittleren Teil der Rutschung überleitet. Der mittlere Teil der Rutschung endet in einer deutlich erkennbaren Wulst. Der Rutschungsfuß nimmt das unterste Drittel des Rutschgebiets bis zum Langenbach im Talgrund ein.

Schnitt durch die Hangrutschung bei Waldstetten, vom Langenbach bis zum oberen Grat.

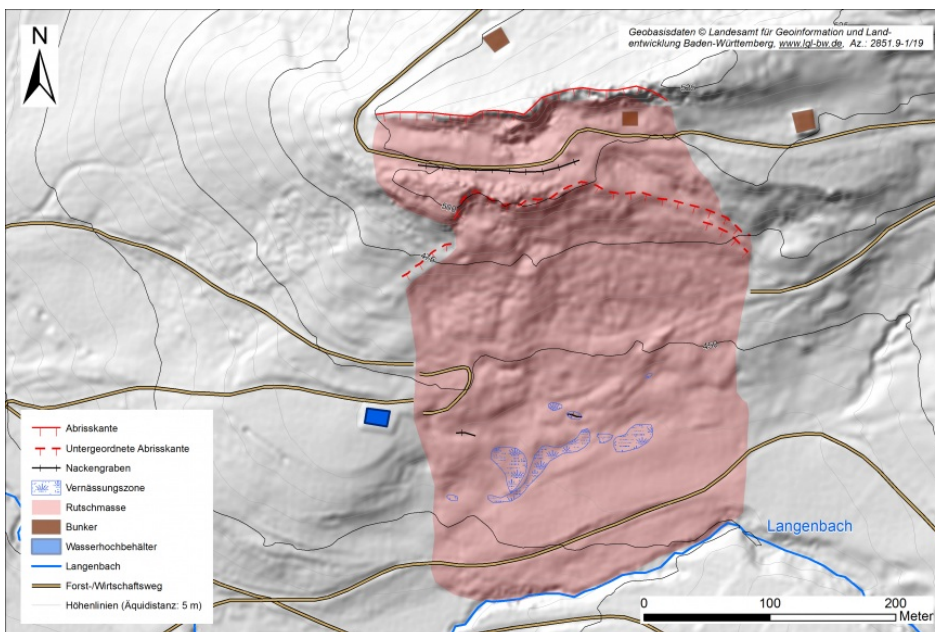
Das Abrissgebiet liegt ca. 115 Höhenmeter über dem Talniveau des Langenbachs am Grat des Höhenrückens Kriegsebene auf etwa 526 m ü. NHN und wird durch eine markante, bis zu 25 m hohe Steilwand charakterisiert. Unterhalb dieser rund 60–70°, stellenweise senkrechten Abrisswand, schließt sich der obere Bereich der Rutschung als eine bis zu 50 m breite und rund 3° geneigte Verebnungsfläche an. Der mittlere Teil der Rutschung beginnt auf etwa 500 m ü. NHN entlang einer untergeordneten Abrisskante, ist zunächst rund 40–45°, lokal deutlich steiler geneigt und flacht sich talwärts auf rund 15–20° ab. Dieser Teil der Rutschung zeichnet sich durch zahlreiche Stauchwülste sowie abflusslose Senken (sehr unruhige/„wellige“ Oberflächenstruktur) aus und ist von einer Vielzahl an bis zu 100 m³ großen Sandsteinblöcken übersät. Auf etwa 435 m ü. NHN endet der mittlere Teil des Rutschgebiets in einer mehrere Meter mächtigen, lobenförmigen Stirnwulst. Unterhalb schließt der Rutschungsfuß im stellenweise < 5° abfallenden Hanggelände bis zum Langenbach auf etwa 410 m ü. NHN an. Der Rutschungsfuß zeichnet sich vor allem im Umfeld der markanten Stirnwulst durch großflächige Vernässungszonen sowie generell durch eine deutlich ruhigere Morphologie als im höher gelegenen, mittleren Teil der Rutschmasse aus.

Digitales Geländemodell (DGM) der Hangrutschung (blassrote Fläche) mit Verzeichnung der wichtigsten Strukturen
