Domäne Hochburg, Emmendingen

Die Staatsdomäne Hochburg, ein Gutshof mit Acker- und Weideflächen, liegt am westlichen Rand des Schwarzwaldes auf der Gemarkung Emmendingen-Windenreute. Aufgrund der dortigen geologischen Verhältnisse treten immer wieder Erdfälle auf, die zur Gefahr für Mensch und Tier werden können.

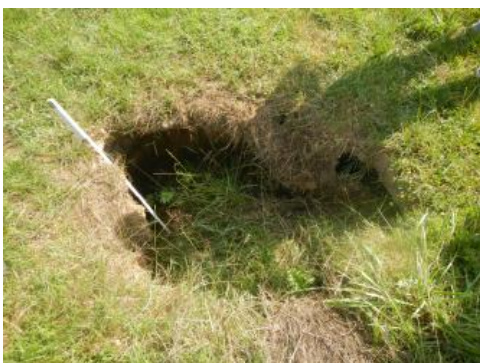
Erdfall auf dem Grundstück der Domäne Hochburg

Auf dem Gebiet der Staatsdomäne Hochburg sind bereits zahlreiche Erdfälle bekannt und es treten hier immer wieder neue Erdfälle auf. Diese betreffen sowohl Acker- und Weideflächen, als auch geteerte Wirtschaftswege.

Die Ursache der Erdfälle liegt in unterirdisch abfließendem Sickerwasser. Bei Niederschlägen kann das Regenwasser am Hang unterhalb der Hochburg nicht gut in die Tiefe versickern und sucht sich an der Basis der Lösssedimente seine Abflusswege. Dadurch werden dort die Feinanteile der Lösssedimente ausgewaschen (Suffosion), was zur Hohlrumbaubung innerhalb der Lösssedimente führt. Durch fortschreitende Suffosion kann es zunächst zu Bodenabsenkungen kommen. Die noch vorhandenen Materialbrücken an der Oberfläche

können schließlich einbrechen und Erdfälle entstehen, insbesondere bei Belastung durch Fahrzeuge oder Weidetiere.

Die Erdfälle im Bereich der Domäne Hochburg sind somit nicht auf Verkarstung, sondern auf unterirdische Fließpfade innerhalb der Lösssedimente zurückzuführen. Die Bindung an solche Fließpfade wird auch durch die häufig linienförmige Anordnung der Erdfälle in Abflussrichtung ersichtlich.

Im Jahr 2017 wurde das LGRB seitens des Landwirtschaftlichen Technologiezentrums Augustenberg (LTZ) um Unterstützung bei der Ursachenforschung und evtl. Sanierung der Erdfälle gebeten. Damit sich die Erdfälle nicht weiter verbreitern, wurde empfohlen, die Erdfälle mit Kies ohne Feinanteile bis 0,5 m unter Gelände zu verfüllen. Darüber sollten bis zur Geländeoberfläche ein bindiger, mindestens steifplastischer Boden eingebaut werden. Dieser soll verhindern, dass künftig Oberflächenwasser in den verfüllten Erdfall eindringen kann. Da sich die Suffosion im Untergrund auch nach Verfüllung der Erdfälle fortsetzen kann, wurde weiter empfohlen, die Bereiche um Erdfälle regelmäßig zu kontrollieren. So können ggf. weitere Absenkungen des Bodens, die Vorzeichen eines erneuten Erdfalls sein können, frühzeitig erkannt werden.

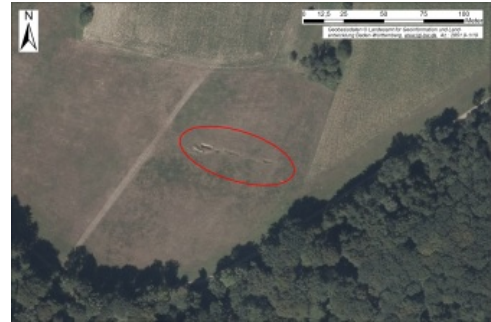
Orthofoto einer Erdfallkette
