Blockschlag und Sicherungsmaßnahmen in der Geschwender Halde bei Todtnau-Geschwend

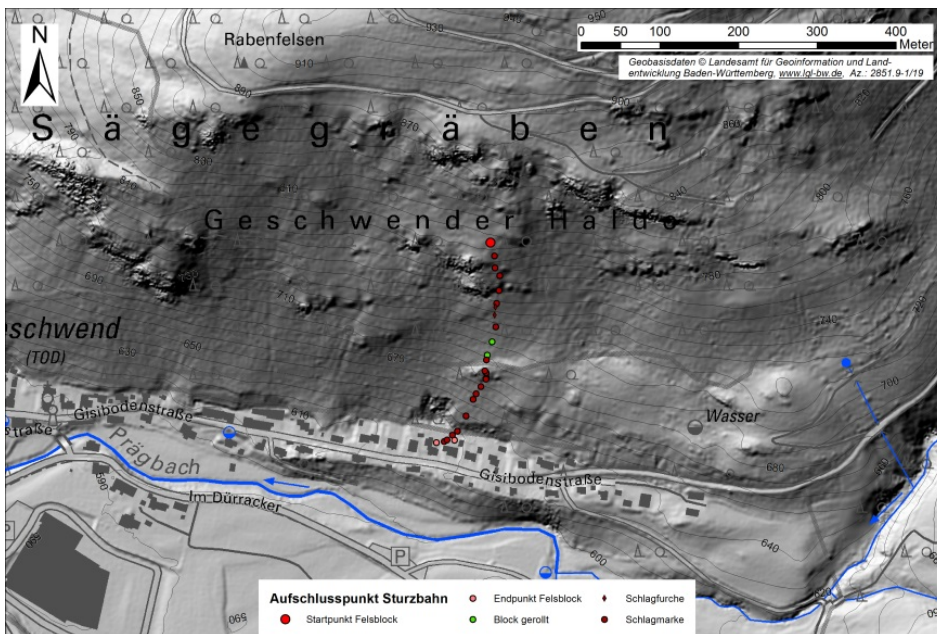
Der Bewegungsablauf erfolgte nahezu in idealer Falllinie des Hanges überwiegend springend mit Sprunghöhen von bis zu 4 m und Sprungweiten von bis zu 20 m. Einzig in etwa 80 Höhenmeter oberhalb des Hangfußes muss der annähernd kubisch geformte Sturzkörper (1,6 m x 1,4 m x 1,0 m), bestehend aus Randgranit, auf kurzer Strecke gerollt sein.

Sturzbahn des Granitblockes vom 07.03.2019

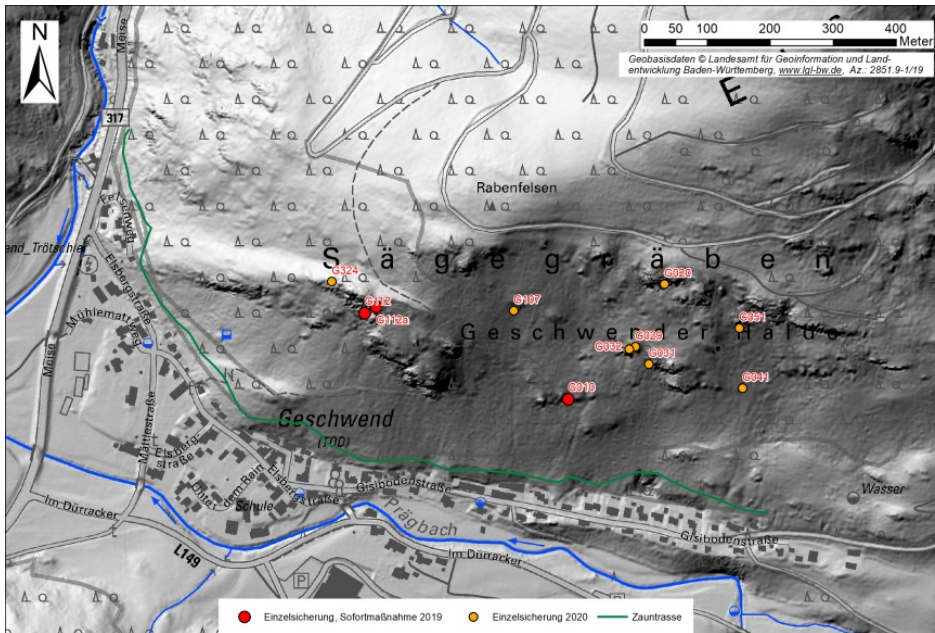
Empfohlenes Sicherungskonzept

Da die Gefahrenquellen über den gesamten Hang verteilt vorliegen, wurde eine passive Sicherung mittels eines Steinschlagschutzzaunes entlang des Hangfußes favorisiert. Auch in Hinblick auf den Naturschutz wurde, wo möglich, der passiven Sicherung gegenüber aktiven Sicherungen der einzelnen Gefahrenquellen im Hang der Vorrang gegeben.

Zur Bemessung der Energieaufnahmekapazität sowie der Höhe des Schutzzaunes wurden numerische 2-D-Steinschlagsimulationen durchgeführt und ausgewertet. Im Ergebnis wurden oberhalb der Gisibodenstraße passive Schutzzaune mit Energieaufnahmekapazitäten von 1000 kJ und 2000 kJ und einer Nennhöhe von 4 m über eine Gesamtlänge von 820 m erforderlich. Oberhalb der Elsbergstraße und des Felsenwegs werden Zäune mit Energieaufnahmekapazitäten von 500 kJ und 1000 kJ sowie Nennhöhen von 3 m bzw. 3,5 m und einer Gesamtlänge von 555 m benötigt.

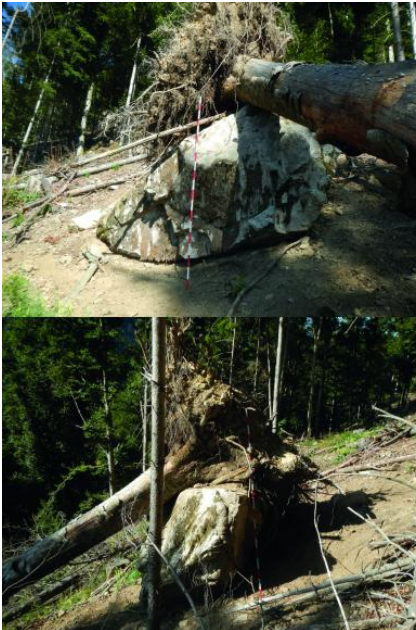
An Gefährdungspunkt G041 wurde ein ca. 5 m³ Felsblock von einem umgestürzten Baum gehalten. Im Zuge der Vorarbeiten der Sicherungsmaßnahmen (Kartierungen zur Erstellung von Umweltschutzgutachten) wurde im Mai 2020 festgestellt, dass dieser Block nun zwischenzeitlich ca. 30 m weit hangabwärts gerollt war. Glücklicherweise zerteilte sich der Block dabei in zwei größere Felsblöcke von ca. 1,5 m³ und 3,5 m³ sowie in weitere kleinere Fragmente, die im Hanggelände liegen blieben und nicht bis in die bebauten Ortstage gelangten. Die einzelnen Felsblöcke wurden an ihren neuen Positionen nun als lagesicher eingestuft, so dass sie keine weiteren Maßnahmen mehr erforderten. Dieser Vorfall unterstrich die Notwendigkeit eines raschen Vorgehens der empfohlenen Sicherungsmaßnahmen.

Kartierter Gefährdungspunkt G041 im September 2019 (links) und nach Abrollen und Zerteilung im Mai 2020 (rechts)
