Auggen-Schliengen

Geologischer und morphologischer Überblick

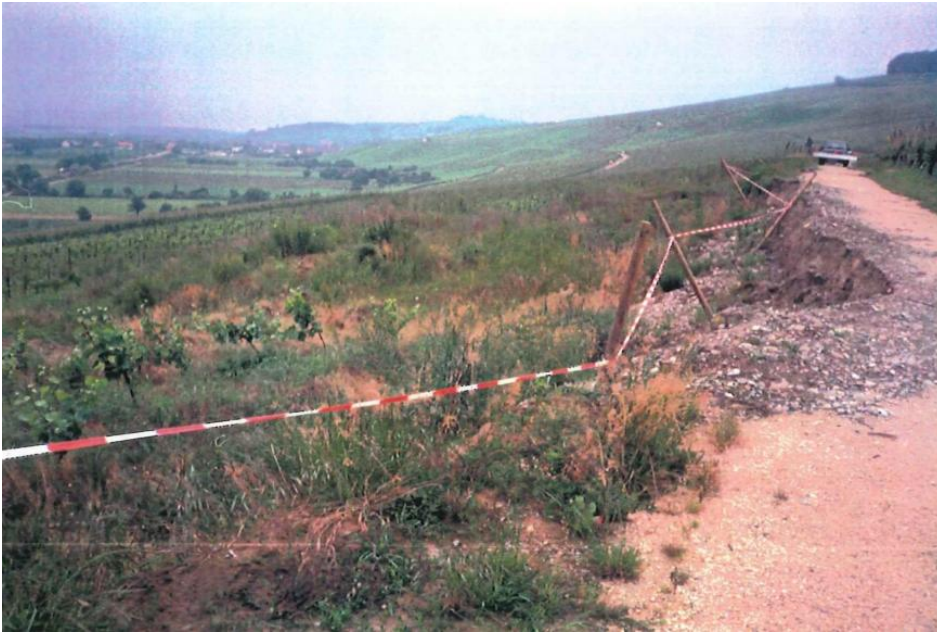
An den Hängen traten in der Vergangenheit immer wieder flachgründige Rutschungen auf. Der Rutschhorizont befand sich dabei stets an der Schichtgrenze zwischen dem tertiären Festgestein und der Löss- bzw. Verwitterungsdecke. In dieser wurden bei Erkundungsarbeiten mittels Kernbohrungen und Schürfen ausgeprägte Harnischflächen angetroffen, die prädestinierte Rutschflächen darstellen (Koerner, 1988).

Blick auf eine Rutschung talseits des Wirtschaftsweges im Gewinn „Benz“ (Foto: Ingenieurbüro Ertel & Partner, Müllheim)

Es ist davon auszugehen, dass sich die Hänge in einem labilen Gleichgewicht befinden, d. h. bereits geringfügige Änderungen in der Hanggeometrie oder Durchfeuchtung können Rutschbewegungen auslösen. So erfuhr die Löss- bzw. Verwitterungsdecke z. B. in den regenreichen Jahren 1978, 1982 und 1983 eine zusätzliche Durchfeuchtung durch den Niederschlag. Die Durchfeuchtung bewirkte eine Herabsetzung der haltenden Kräfte (Reduktion der Kohäsion) sowie eine Gewichtszunahme des Bodens (Erhöhung der hangabtreibenden Kräfte) und führte in der Folge in einigen Rebflächen zu deren Abrutschen. Die Rutschungen erreichten dabei Längen von bis zu 60 m und Breiten von bis zu 90 m. Die Höhendifferenz zwischen Abrisskante und abgesackter Rutschscholle betrug bis zu 4 m.

An anderer Stelle (im Gewann „Benz“) wurde ein Wirtschaftsweg durch eine talseitig abgegangene kleinere Rutschung stark beschädigt, sodass dieser nicht mehr genutzt werden konnte. Für die Sanierung des Wirtschaftsweges bzw. der Rutschung wurde vom begleitenden Ingenieurbüro der Bau einer planmäßig in der Löss- bzw. Verwitterungsdecke gegründeten Gabionenwand mit Drainage vorgeschlagen. Talseitig der Gabionenwand sollte das Gelände abgeflacht werden, um einen Grundbruch bzw. Rutschungen ausgelöst durch das Eigengewicht der Gabionen zu vermeiden.

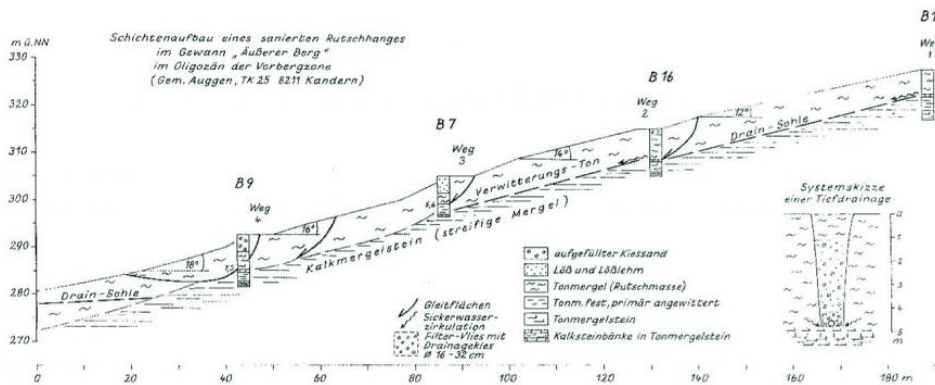
Schichtenaufbau eines sanierten Rutschhanges

Grundsätzlich ist für die Sanierung von Rutschungen und zur Vorbeugung gegen Rutschungen in benachbarten Bereichen, die Fassung und kontrollierte Ableitung des Hangwassers als der „Motor“ von Hangbewegungen erforderlich. Die Ausgestaltung der Entwässerungsmaßnahme hängt dabei v. a. von der Tiefenlage der Rutschflächen ab, da zur Sanierung eines Rutschhanges der Bereich der tiefsten Gleitfläche drainiert werden muss (Wagenplast, 2005).

Im vorliegenden Fall entschied man sich, ein Netz von meist in Falllinie angeordneten Drainagesträngen anzulegen. Die Drainagen wurden rund 5 m unter Gelände im Grenzbereich zwischen dem Festgestein und der Rutschmasse angelegt und an geschlossene Entwässerungsleitungen angeschlossen. In den Schadbereichen wurden die Drainagen in ca. 8–12 m Abstand zueinander hergestellt, um eine ausreichende Entwässerung des Hanges zu gewährleisten (Koerner, 1988).

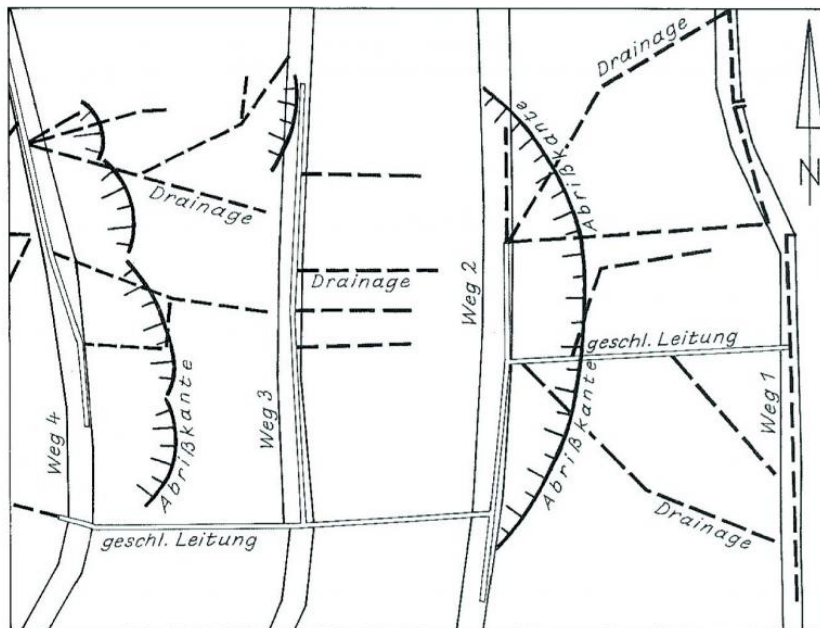
Drainagesystem nach Fertigstellung der Hangstabilisierung

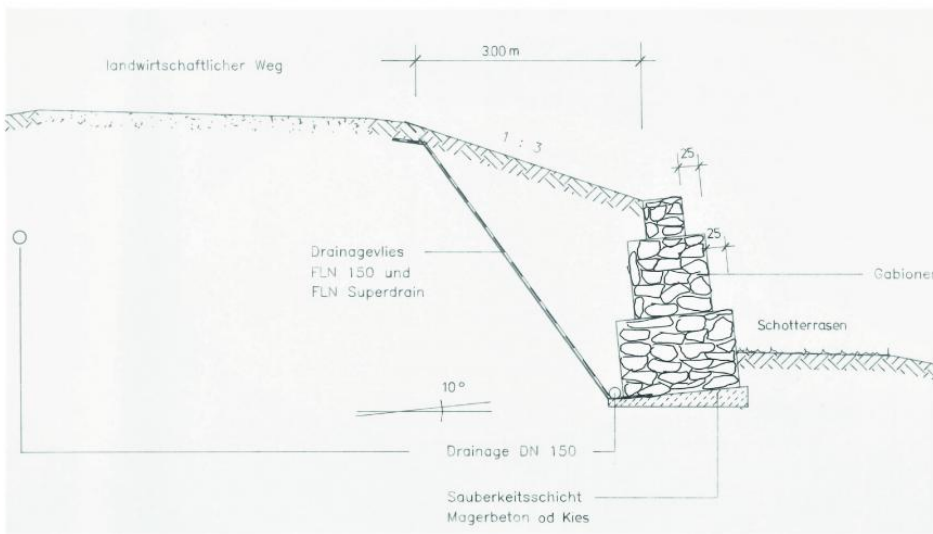
Regelprofil Gabionenwand (Grafik: Ingenieurbüro Ertel & Partner, Müllheim)

Diese Art der Sicherung stellt zwar eine kostengünstige Alternative zu den o. g. Tiefdrainagen dar. Eine Sicherheit vor neuerlichen Rutschungen bietet sie indes nicht, da die ursächlichen Wasserzutritte in die Löss- bzw. Verwitterungsdecke weiterhin stattfinden können.
