Hessigheimer Felsengärten

Einleitung

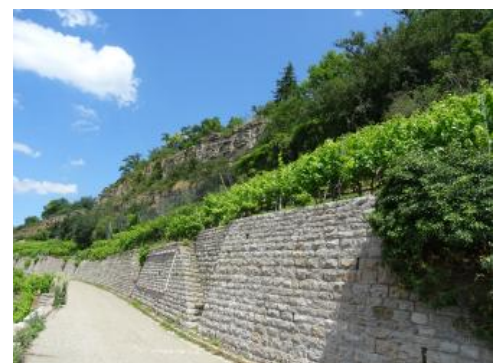
Unterhalb der Hessigheimer Felsengärten verlaufender Steinschlagschutzzaun

Da die Felsstürze die unterhalb der Felsengärten gelegenen Weinberge, die Kreisstraße K1677 sowie die Schifffahrt auf dem Neckar gefährdeten, wurden entsprechende Sicherungsmaßnahmen erforderlich. Mit Rücksicht auf den Naturschutz innerhalb des Geotops Hessigheimer Felsengärten wurde auf aktive Sicherungsmaßnahmen (Verankerungen, Trossenumgurtung, Betonunterfangungen etc.) weitestgehend verzichtet. Wesentlicher Bestandteil der Sicherungen sind mehrere Steinschlagschutzzäune, die 2004 zwischen den Felswänden und dem Wirtschaftsweg (Wurmbergweg) errichtet wurden. Einzelne labile Felspartien mussten jedoch aufgrund ihrer Größe und der daraus resultierenden Aufschlagsenergie im Falle eines Absturzes vorab kontrolliert abgetragen werden. Andernfalls hätten diese die Schutzverbau durchschlagen oder überspringen können. Die Abtragung erfolgte schonend mit einem hydraulischen Felsspaltergerät.

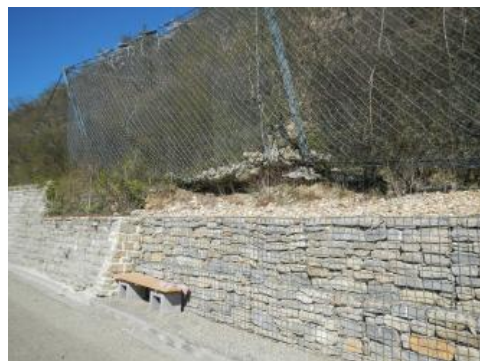
Seit Errichtung der Steinschlagschutzzäune ereignen sich auch weiterhin immer wieder Sturzereignisse, die in Form von Steinen und Blöcken unterschiedlichster Größen im Netz der Schutzzäune ersichtlich werden.

Steinschlagschutzzaun bergseitig des Wurmbergweges (Aufnahme 2014)

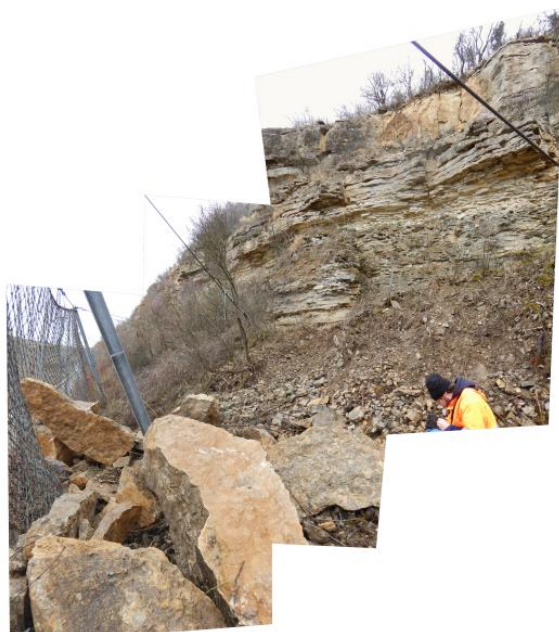
Am 21.12.2021 fand ein etwas größeres Sturzereignis statt. Eine etwa 10 m³ große Felspartie löste sich aus einer Felskulisse ca. 15 Höhenmeter oberhalb eines Schutzzauns. Schlagmarken lassen darauf schließen, dass die abgestürzte Felspartie zunächst in der Felswand auf einer Berme abprallte. Anschließend schlug das abgestürzte Material auf der Schutthalde am Fuß der Felsböschung auf und rollte/gliitt schließlich in den Steinschlagschutz. Auf dem Sturzweg zerlegte sich die vermutlich anfänglich größtenteils zusammenhängende Felspartie in mehrere Steine und Blöcke von bis zu 2 m³ Größe.

Prozessraum des Felssturzes von 2021
