Hangrutschungen im Grenzbereich des Mitteljuras zum Oberjura am Albrauf

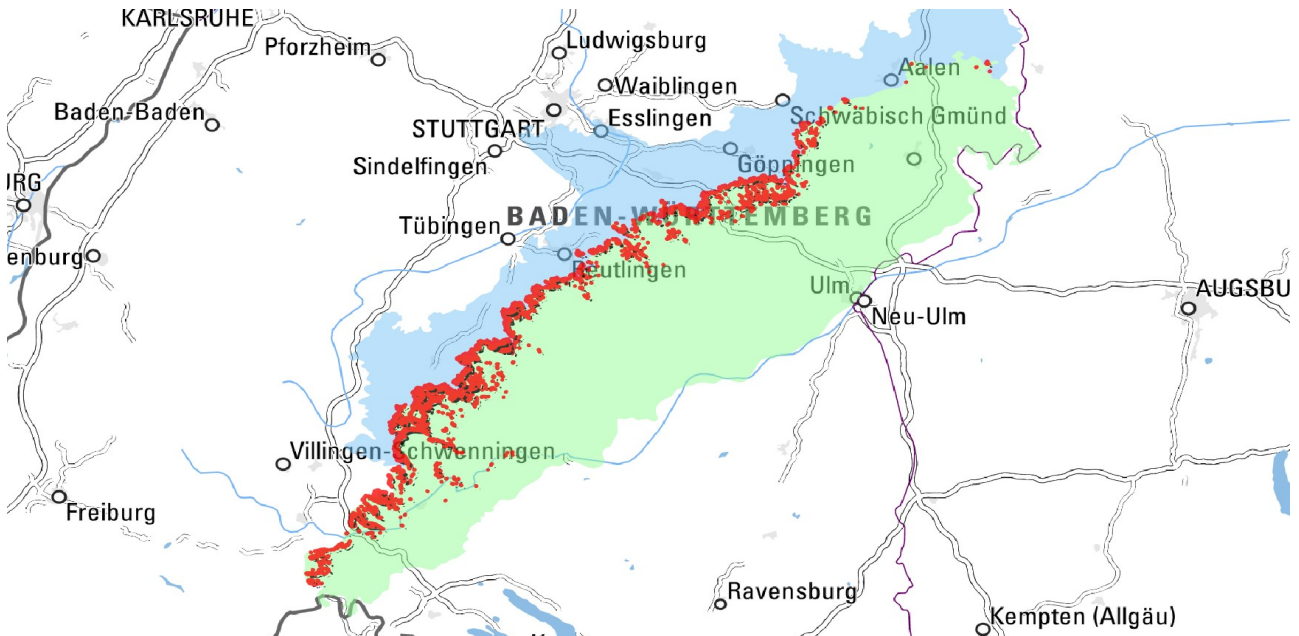
Schnitt durch eine Hangschutt-Terrasse unterhalb des Albraufs

Das heutige Erscheinungsbild der Hänge am Albrauf ist durch Denudation im Pleistozän und im Holozän entstanden. In den Hangprofilen lassen sich dabei zwei Entwicklungsprozesse nachvollziehen. Der Hangabtrag fand in weiten Teilen durch Massenbewegungen statt. Daneben lassen sich Hangbereiche erkennen, an denen Frostschutt dominiert, der an tiefer gelegenen Hangpartien als steinig-kiesige Fließerde (Solifluktion) über den Gesteinen des Mitteljuras hangabwärts gekrochen ist. Zumeist lässt sich eine Verzahnung zwischen diesen beiden Abtragungsprozessen

beobachten, wonach Rutschmassen häufig von Hangschutt verhüllt sind (Schädel & Stober, 1988; Franz & Rohn, 2004).

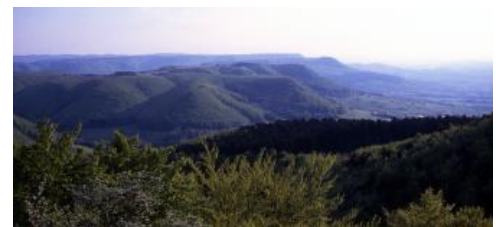
Oberjura-Schichtstufe (Albrauf) bei Reutlingen (Blick vom Rossberg)

Der Albrauf ist die natürliche, nach Nordwesten freistehende Steilstufe der Schwäbischen Alb und leitet zum etwa 300 m bis 400 m tiefer gelegenen Albvorland über. Der Albrauf wird aus oberjurassischen Kalk-, Dolomit- und Mergelsteinen der Impressamergel-Formation bis maximal der Liegende-Bankkalke-Formation aufgebaut, die über den Gesteinen der Ornatenton-Formation (Mitteljura) abgelagert wurden. Der Albrauf wandert aufgrund natürlicher rückschreitender Abtragungsprozesse immer weiter nach Südosten zurück. Anhand von Gesteinsbruchstücken des höheren Unterjuras im Tuffschlot des Scharnhäuser Vulkans (Ostfildern) sowie anhand von oberjurassischen Kalksteinkomponenten der Unteren Felsen-Kalke-Formation bzw. gleichaltriger Schwammkalke in der Schlotfüllung des Krafrains bei Kirchheim unter Teck lässt sich rekonstruieren, dass zumindest Abschnitte des Albraufs im Tertiär (vor ca. 15 Mio. Jahren) etwa 10–15 km weiter nördlich als heute, im Bereich des heutigen Neckaroberlaufs südlich von Plochingen gelegen haben müssen (Schweigert, 2018).

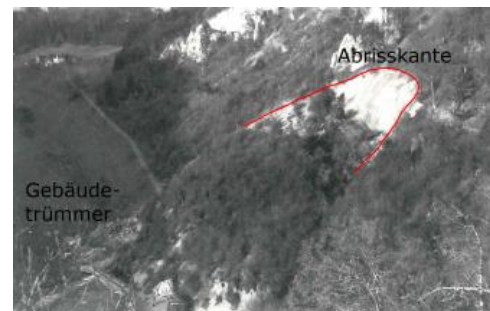
Rutschung Bronner Mühle

Derartige Bewegungen folgen oftmals älteren, eiszeitlich angelegten Strukturen, d. h. ältere Rutschmassen wurden dabei reaktiviert.
