## Hangrutschung „Siplinger Dreieck“

### Übersicht

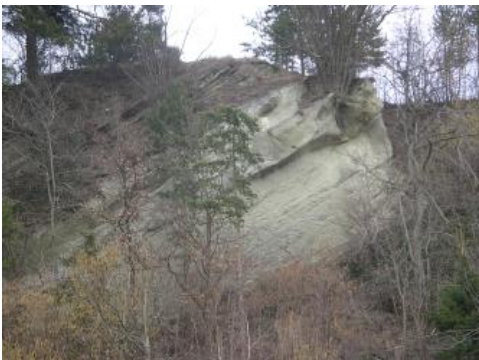
*Rutschungsscholle der Rutschung „Sipplinger Dreieck“ mit verkippten Festgesteinskörpern*

Die Steiluferlandschaft des Bodensees bei Sipplingen baut sich aus den Gesteinsabfolgen der Molasse auf. Zuerst lagern die Gesteine der Unteren Süßwassermolasse, welche von den Gesteinen der Oberen Meeresmolasse und nachfolgend der Oberen Brackwassermolasse überlagert werden. Den Abschluss bilden die Gesteine der Oberen Süßwassermolasse. Diese werden teilweise von glazialen Sedimenten sowie quartären Deckenschottern überlagert. Als Rutschhorizonte kommen sowohl die wasserstauenden Tonmergelgesteine der Unteren als auch der Oberen Süßwassermolasse in Frage (Wagenplast, 2005). Da der Entstehungszeitraum der Rutschung lediglich grob auf die Zeit nach dem Ende der letzten Eiszeit festgelegt werden kann, ist die genaue Entstehungsgeschichte und andere Details wie Lage der Gleitfläche, etc. unbekannt. In der Geologischen Karte lassen sich im Bereich der Rutschschollen und Nackentäler wiederholende Abfolgen

von Gesteinen der Oberen Meeresmolasse und Gesteinen der Unteren Süßwassermolasse beobachten, die auf komplexe Abgleitung- und Verkippbewegungen hinweisen.

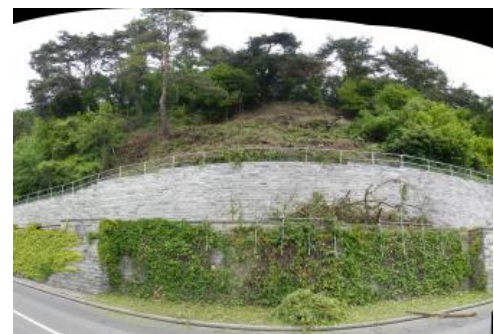
*2016 entstandene, sekundäre Rutschung am Radweg bei Sipplingen*

Innerhalb der Großschollenrutschung im „Sipplinger Dreieck“ sind häufig flache Sekundärrutschungen vorhanden. Der Grund dafür liegt in der steilen Morphologie und der fortschreitenden Verwitterung der weichen Molassegesteine im Zusammenhang mit Wasserzuflüssen aus durchlässigen Gesteinseinheiten. Diese flachgründigen Rutschungen treten in aller Regel in den Felsersatzzonen aus feinsandigen Schluffen und Tonen sowie stark bindigen Sanden der Unteren Süßwassermolasse auf. Die sekundären Rutschungen sind häufig als Translationsrutschungen ausgebildet, bei denen die aufgewitterte Lockergesteinsdecke nach Aufsättigung durch Wasserzutritte auf den unterliegenden, unverwitterten Gesteinen abgleiten. Die maximale Mächtigkeit dieser flachen, „tapetenartigen“ Rutschungen liegt meist zwischen ein und zwei Metern. In den vergangenen Jahren kam es durch sekundäre Rutschungen im Bereich der am Hangfuß verlaufenden B 31 zu zahlreichen Beeinträchtigungen des Verkehrs auf der Bundesstraße und der angrenzenden Bahnlinie.

Nachdem es in den Jahren 2006, 2012, 2013, 2015 und 2016 wiederholt zu flachen Rutschungen an den steilen Hängen entlang der B 31 zwischen Sipplingen und Ludwigshafen gekommen war, wurde durch das LGRB ein umfassendes Sicherungskonzept erstellt. Dieses sieht die prophylaktische Sicherung größerer zusammenhängender Steilhangpartien durch Auflage eines hochscherfesten Stahldrahtnetzes mit Randseilen und Systemverankerung vor. Die zu sichernde Fläche befindet sich oberhalb der Stützmauer des Bodenseeradwegs und umfasst eine ungefähre Fläche von ca. 8000 m<sup>3</sup>. Die Arbeiten zur Umsetzung des Sicherungskonzepts in den Steilhängen oberhalb des Radweges und der B 31 wurden im Jahr 2017 begonnen und werden voraussichtlich im Laufe des Jahres 2019 abgeschlossen.
