[Ingenieurgeologie](#) › [Massenbewegungen](#) › [Hangrutschungen \(Rutschen\)](#) › [Hangrutschungen im Grenzbereich des Mitteljuras zum Oberjura am Albtrauf](#) › [Berggrutsch Mössingen](#)

## Berggrutsch Mössingen

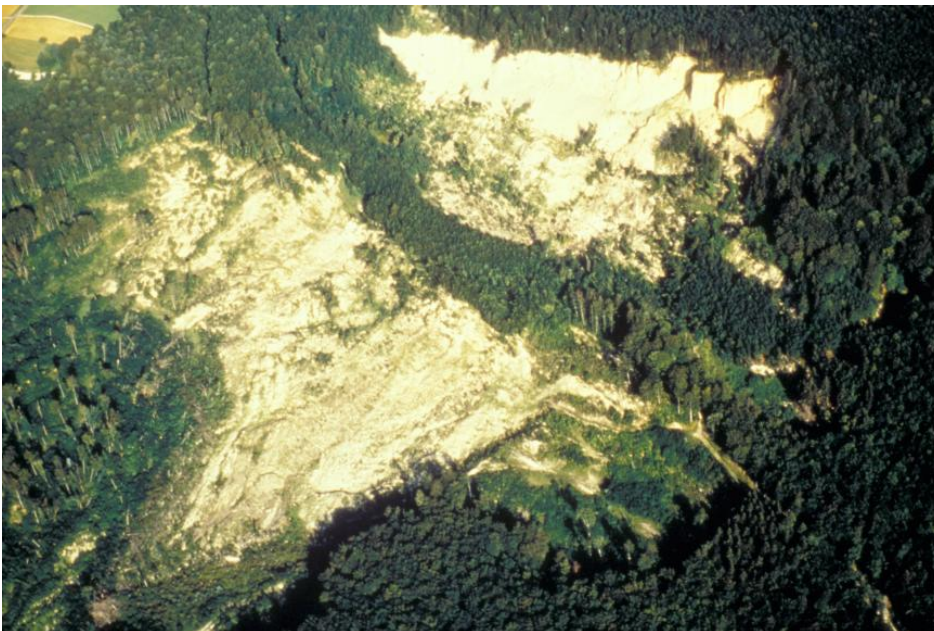
Luftbild des Berggrutsches am Hirschkopf bei Mössingen; Aufnahmedatum 1993 (Foto: BNL Tübingen)

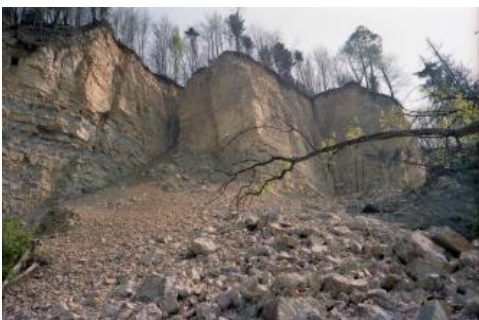
*Abrisswand mit absitzender Scholle*

Den höchsten Teil des Bergrutsches bildet die maximal rund 100 m hohe Abrisswand. In ihr sind teils weithin sichtbare senkrechte Wände aus gebankten Kalksteinen der Wohlgeschichtete-Kalke-Formation aufgeschlossen. In weiten Teilen haben sich Felsschollen und -türme der Weißjurakalke und -mergel entlang senkrechter Klüfte von der Albhochfläche gelöst und sind einige Meter bis Dezimeter abgesackt. Eine kompakte Felsscholle befindet sich unterhalb der Abrisswand. Diese ist ca. 70 Höhenmeter abgerutscht, dabei antithetisch rotiert und wird fast vollständig von nachbrechendem Schutt aus der Steilwand verdeckt. Ausgebildete Zerrspalten auf der Albhochfläche deuten ein

Ablösen weiterer Schollen und eine Rückverlagerung der Abrisskante an. Sich öffnende Klüfte konnten als Vorboten des sich ankündigenden Ereignisses bereits einige Jahre vor dem Bergrutsch beobachtet werden (Schädel & Stober, 1988).

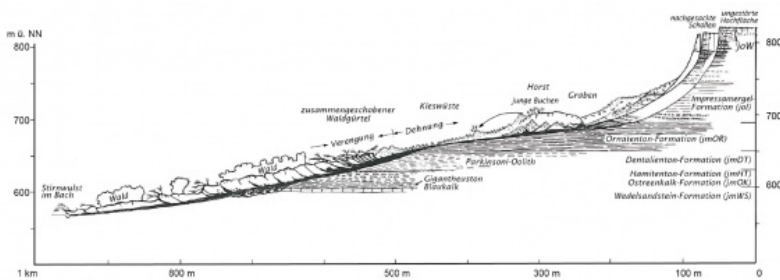
Längsschnitt des Berggrutsches

Talwärts folgt auf die Grabenstruktur eine ca. 5–8 m höher gelegene Horstscholle. Diese misst in WSW–ONO-Richtung rund 750 m und in ihrer NNW–SSO-Ausdehnung etwa 75 m. Ihr bergseitiger Teil ist in antithetisch rotierte Längsstreifen zerlegt und ihr Baumbestand ist bergwärts verkippt. Ihr talseitiger Teil fällt steil mit synthetischen, treppenförmigen Abschiebungen zur daran anschließenden „Kieswüste“ ein und der dortige Wald ist weitgehend unverstellt. Der Scheitel der Horstscholle wird durch längs verlaufende Zerrspalten charakterisiert (Schädel & Stober, 1988).

Im Vergleich dazu wurde die Horstscholle weniger stark bewegt. Im Zentrum erfuhr diese eine Ausbauchung und ist hier mit bis zu 80 m am weitesten abgerutscht. An ihrem Ostrand lassen sich Bewegungsbeträge von etwa 30–40 m, an ihrem Westrand Bewegungsbeträge von rund 50 m rekonstruieren (Schädel & Stober, 1988).

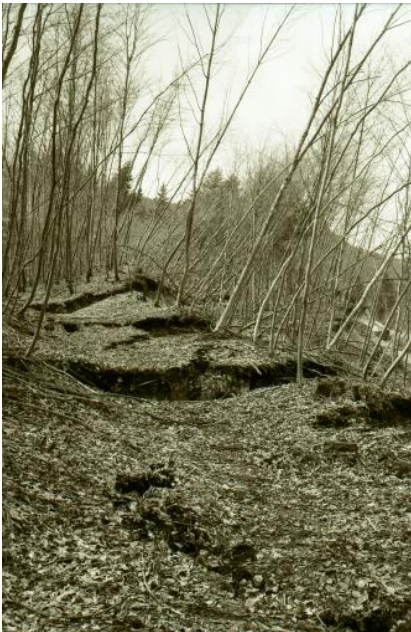
*Zerrspalten und Absetzungen innerhalb der Horst-Struktur*

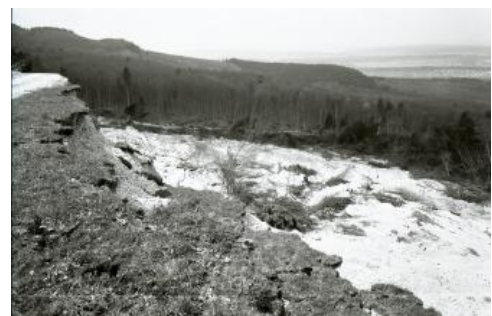
Talseitig wird die Horstscholle durch eine rund 15–20 m hohe untergeordnete Abrisskante begrenzt, an die unterhalb davon eine „Kieswüste“ anschließt. Diese erstreckt sich mit 450–500 m über die gesamte Breite der Hangbewegung und erreicht in Richtung des Hanggefälles bis zu 250 m. Am randlichen Bereich der untergeordneten Abrisskante sind gestaffelt mehrere Zerrspalten entstanden, die sich auffächern und um mehrere Dezimeter gegeneinander verrutschte, 5–10 m breite Schollen voneinander trennen (Bibus, 1986b). Die „Kieswüste“ zeichnet sich im zentralen Teil des Bergrutsches, unterhalb an die untergeordnete Abrisskante angrenzend, durch turmartige bis pyramidenförmige Bastionen aus verbackenem Hangschutt („Schuttbrekzie“) aus. In der „Kieswüste“ ist mergeliger Bergkies aus Kalksteinscherben und -bruchstücken aufgeschlossen, der im Wesentlichen vom vorderen, abgebrochenen Teil der Horstscholle stammt (Schädel & Stober, 1988).

*Untergeordnete Abrisskante mit „Kieswüste“*

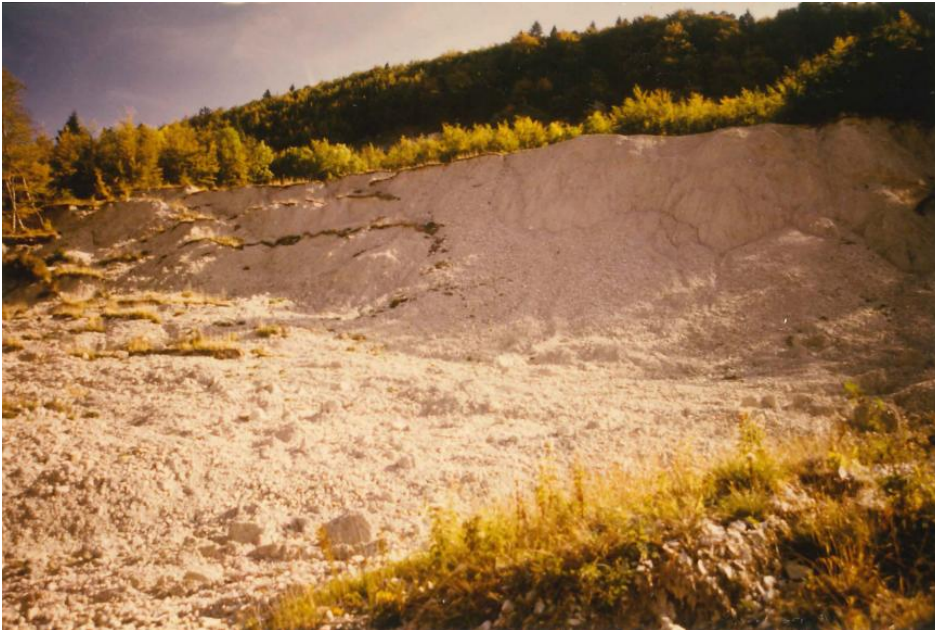
*Untergeordnete Abrisskante zwischen Horst und „Kieswüste“ (Foto: Fundinger, 1985)*

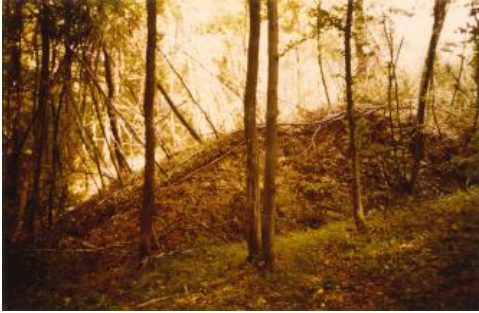
Mächtige Stirnwulst (Foto: Fundinger, 1985)

Unterhalb der Kieswüste schließt sich eine zwischen 50 m und 80 m breite Zone aus zusammengeschobenem Waldboden sowie dem Baumbestand an, welcher vor dem Berggrutschereignis die Hangfläche der „Kieswüste“ bedeckte (Schädel & Stober, 1988). Die Baumstämme sind teilweise meilerartig zusammengeschoben und ineinander verkeilt, zum Teil von Schutt überdeckt und bogenförmig verspannt (Bibus, 1986b). Das Ausmaß der Stauchung der abgerutschten Hangoberfläche nimmt unterhalb davon ab, jedoch sind weitere Stauchwülste, insbesondere drei besonders große Wülste entwickelt, bevor die Rutschmasse im Norden bis Nordosten des Berggrutschareals am Buchbach und dem Gegenhang des Farrenbergs in einer mächtigen Stirnwulst endet (Schädel & Stober, 1988). Stellenweise

erreicht der Rutschkörper im Bereich des Buchbaches bis zu etwa 15–20 m Mächtigkeit. Der Buchbach wurde dabei nicht aufgestaut, vielmehr versickert dieser im Rutschkörper und tritt am Fuß der Rutschung wieder zutage (Bibus, 1986b). Im Nordwesten des Berggrutsches schließt sich auf einem rund 250 m breiten Hangabschnitt an das gestauchte Waldareal eine Rutschzunge an. Dem Hanggefälle folgend ist diese bis zu 300 m lang und endet ebenfalls größtenteils am Buchbach in einer mehrere Meter mächtigen Stirnwulst (Schädel & Stober, 1988). Der Baumbestand dieser Rutschzüge ist teils bergwärts, teils talwärts verkippt. An der Außenfront der Stirnwulst ist das abgerutschte Hangmaterial zum Teil an Baumstämmen angebrandet (Bibus, 1986b). Westlich an die Hauptrutschung angrenzend sind als Mitnahmeeffekte (vermutlich Verlust des Widerlagers) zwei weitere kleinere Rutschgebiete entstanden (Schädel & Stober, 1988).
