Steinschlag Breisach Eckartsberg

Ereignis

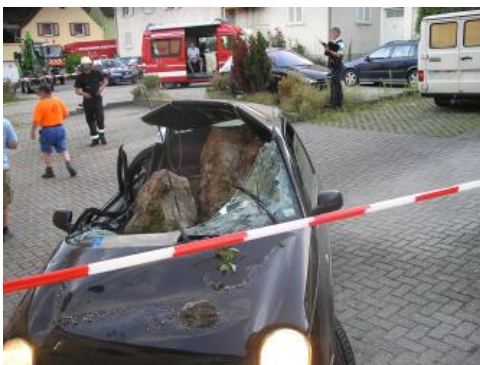
Beschädigter PKW

Die Sturzmassen erreichten eine unterhalb der Steilwand gelegene Hoffläche. Zwei der Sturzblöcke mit einer Gesamtkubatur von rund 0,25 m³ trafen einen kurz zuvor geparkten Pkw. Das Pkw-Dach auf Fahrer- und Beifahrerseite sowie die Frontscheibe wurden zerstört. Angeblich wurden zwei weitere parkende Fahrzeuge durch Steinschlag beschädigt. Darüber hinaus hat eine größere Anzahl bis zu kopfgroßer Blöcke den Eingangsbereich und die Hauswand eines Wohngebäudes getroffen. Soweit bekannt, wurde eine Person leicht verletzt.
