Steinschlag und Sicherungen im Umfeld des Hirschsprungs im Höllental

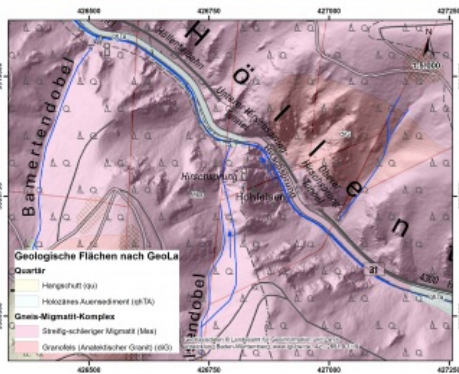
Geologische Übersicht

Im gesamten Höllental wird der tiefere Gesteinsuntergrund von kristallinem Grundgebirge aufgebaut. Dieser besteht aus Paragneis, der aus sedimentärem Ausgangsmaterial entstand und durch Metamorphose im Gebirgsinnern unter hohem Druck und Temperatur verändert wurde. Die Gneise sind in der Südflanke des Oberen Höllentals verbreitet. Man unterscheidet zwischen mehr massigen, schieferigen oder feinlagigen Gneisen. Im Gebiet des Hirschsprungs sind verbreitet Migmatite anstehend. Diese entstanden aus Gneisen unter Teilaufschmelzung und Neukristallisation. Dabei wurden helle (Feldspat, Quarz) und dunkle (Biotit) Gesteinsanteile sichtbar getrennt. Es kommen unterschiedliche Stadien der Überprägung vor und die Ausbildung kann mehr streifig-schieferig (streifig-schieferiger Migmatit, Mss) oder mehr nebulitisch (Granofels, diG) entwickelt sein. Der Gneis-Migmatit-Komplex ist durch ein charakteristisches Parallelgefüge

gekennzeichnet. Dieses geht auf eine Schieferung, Lagigkeit oder Schlierentextur zurück und entstand vor der Intrusion der Ganggesteine durch tektonische Kräfte in großer Tiefe. Die Schieferungsflächen fallen vorwiegend steil nach Südosten ein.

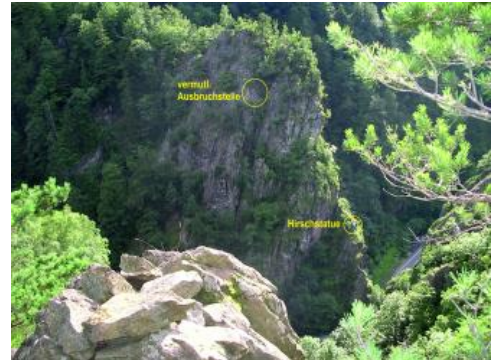
Ansicht des Hohfelsens, Juli 2009

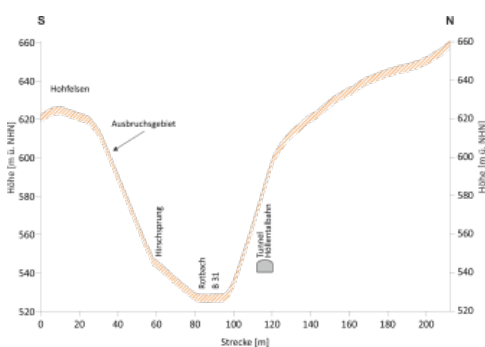
Schematisches Höhenprofil

Nach Polizeibericht war davon auszugehen, dass sich ca. 20 m oberhalb des Hirschsprungfelsens ein Felsblock gelöst hatte. Wie die Einsichtnahme der Hohfelsenwand am 24. Juli 2009 vom gegenüber aufragenden Oberen Hirschsprungfelsens aus ergab, dürfte der Ausbruchbereich ca. 75–80 m über Fahrbahnniveau liegen; frischer Lehmbesatz auf der Felsoberfläche deutet auf die Ausbruchsnische hin. Hier hat sich ein Felsblock mit einem Volumen von ca. 0,5–1,0 m³ im Bereich der oben beschriebenen Großspalte gelöst und sich bei mehrmaligem Aufschlagen in kleinere Fragmente zerteilt, die in Form eines durch den Verlauf der Großspalte kanalisierten Steinschlags nieder gingen.

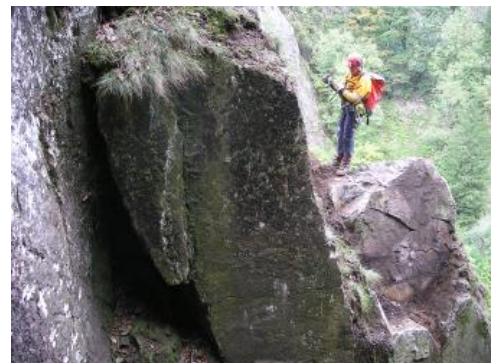
Auf der linken Talseite ist der Hohfelsen das beherrschende Element und ragt bis ca. 100 m über das Straßenniveau auf. Seine Gipfelzone ist vom Talboden aus nicht einsehbar. Der Hohfelsen wird an seiner Ostseite von einer steilstehenden, 5–10 m breiten Großspalte durchtrennt, die sich aus einer Störungszone bildete und den Gipfelbereich zweiteilt. Insgesamt macht der Hohfels-Komplex zunächst einen eher massigen Eindruck. Wie die Detailbeurteilung am hängenden Seil gezeigt hat, waren allerdings zahlreiche talwärts geneigte Großklüfte, wandparallele Entspannungsklüfte, Platten, Schuppen und Spaltenzonen sowie verbreitet auch zwischengelagerter Blockschutt auf den Rampen und Vorsprüngen vorhanden. Insgesamt wurden bei der Durchsteigung 19 kritische Bereiche identifiziert, die im Zuge der Ausführung der Sicherungsmaßnahmen gesichert oder abgebaut wurden.

Labile, absturzgefährdete Felspartie am Hohfelsen

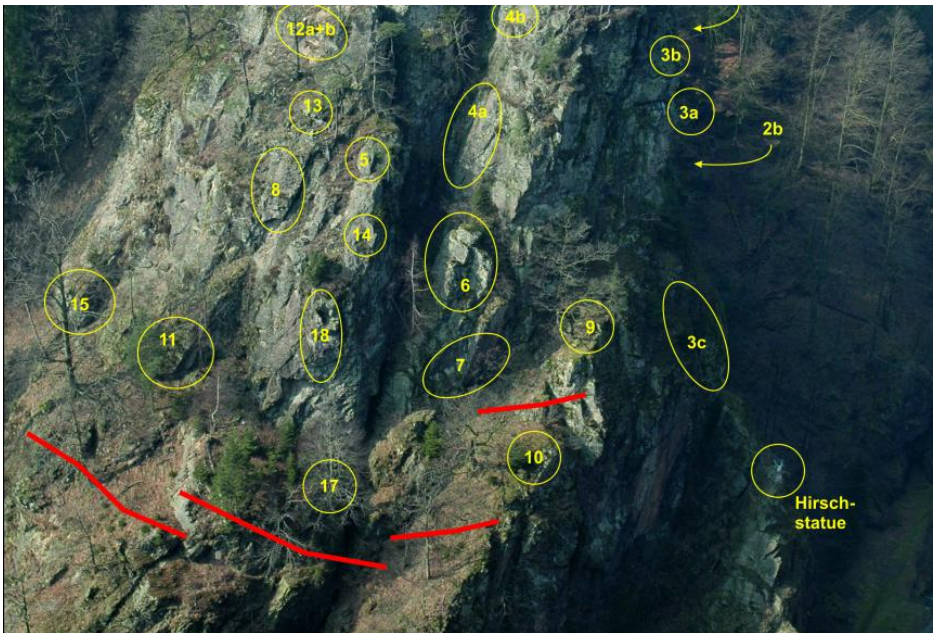
Kritische Bereiche des Hohfelsens

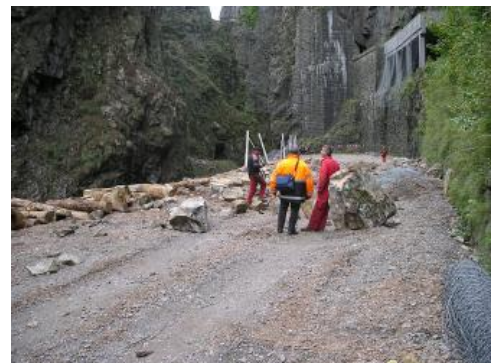
B31 während der Räumarbeiten

- Ziel: Kurz- bis mittelfristige Minimierung der Felssturzgefährdung für die B31
- Systematische Beräumung der Felsoberflächen inklusive Baumfällungen
- Durchführungszeitraum: 13. September bis 8. Oktober 2010
- Baubegleitung / Begutachtung labiler Felspartien durch LGRB
- Ökologische Baubegleitung

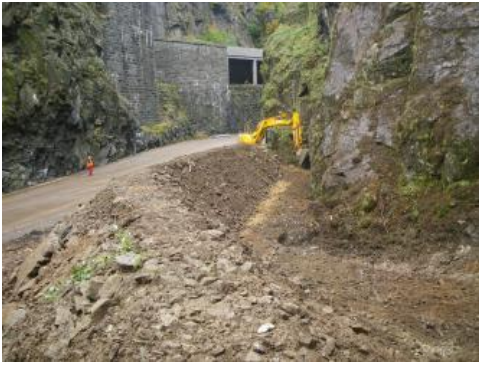
Aufgeschütteter Wall

Der Höllenbach (Rotbach) erwies sich im Zuge der Beräumungsarbeiten als natürlicher Auffangraum für kleinteiliges Sturzmaterial. Ein Großteil der abgetragenen Felsmassen wurden im Anschluss unterhalb der Steilwand, nahe des ehemaligen Kiosks, zu einem Wall aufgeschüttet, welcher einen passiven Schutzraum für allfälligen Steinschlag aus der Steilwandkulisse begrenzt.

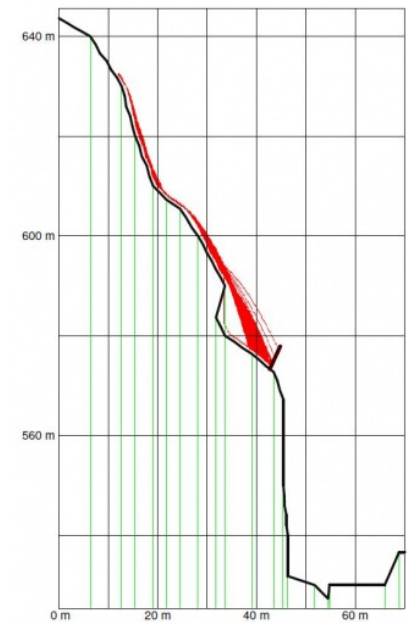
Steinschlagmodellierung am Hohfels

In Phase 1 wurden bei insgesamt 16 Sprengungen überschlägig ca. 245 m³ Fels abgetragen. Verbliebene, absturzgefährdete Felspartien wurden anschließend in Phase 2 durch konstruktive Sicherungsmaßnahmen gesichert u.a. durch Gefügestabilisierung mittels Spritzbeton, Vernagelungen, Umgürtungen mittels Stahlseiltrossen sowie Steinschlagschutznetzen. Für die flächigen Steilwände des Hohfelsensmassivs, bei denen trotz der Beräumung und Einzelsicherung Partien fraglicher Stabilität verblieben sind resp. künftig zunehmende Instabilitäten nicht ausgeschlossen werden konnten, wurden zusätzliche Steinschlagmodellierungen durchgeführt. Basierend auf den Modellierungsergebnissen wurden ergänzende Hochenergie-Steinschlagschutzzäune dimensioniert und im Bereich des Hohfelsens installiert.

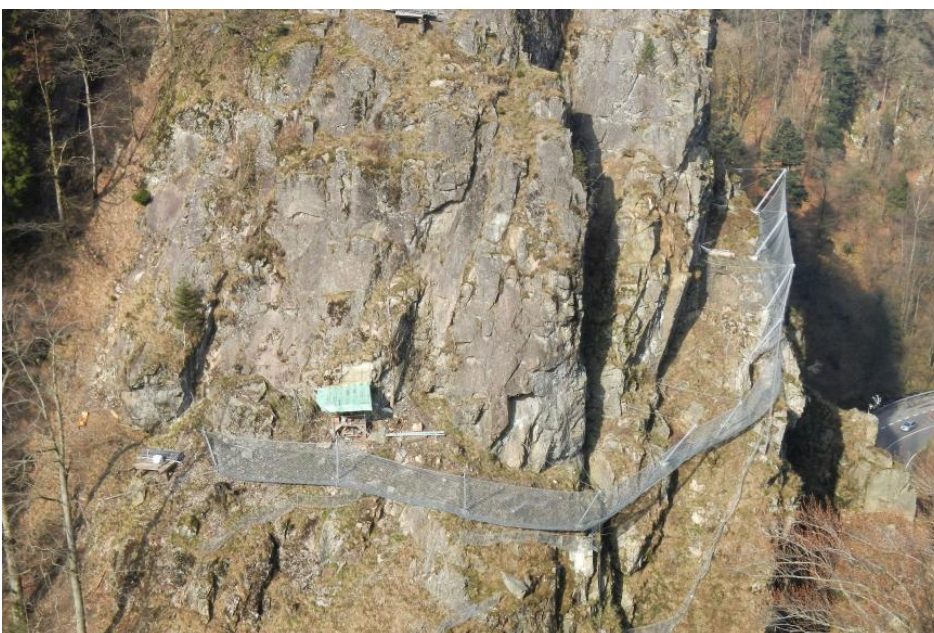
Hohfels nach Beräumung
