Ingenieurgeologie > Massenbewegungen > Hangrutschungen (Rutschen) > Hangrutschungen in den Gesteinen des Mittelkeupers.  
Grenzbereich der Grabfeld-Formation zur Stuttgart-Formation > Hangrutschung „Killesberg“, Stuttgart-Feuerbach

## Hangrutschung „Killesberg“, Stuttgart-Feuerbach

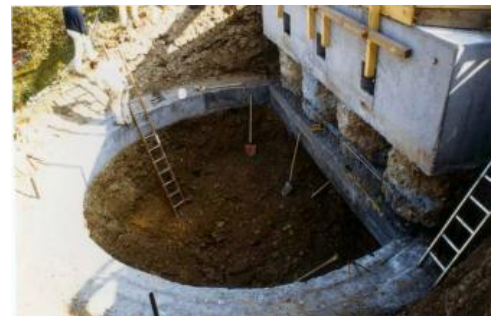
Herstellung eines Brunnens

Um weitere Schäden an den Straßen, Gebäuden und Versorgungsleitungen zu verhindern, wurde eine umfangreiche Sanierung erforderlich. Aufgrund des erkennbaren starken Einflusses von Niederschlags- und Sickerwasser wurde eine effektive Hangentwässerung angestrebt. Daher wurden entlang der Happoldstraße und dem Burghaldenweg elf Brunnen mit einem Durchmesser von 5 m und Tiefen zwischen 10 m und 17 m bis in die anstehende Grabfeld-Formation abgeteuft und an der Sohle hydraulisch miteinander verbunden. Von den Brunnen aus in den Berg hinein vorgetriebene Entwässerungsbohrungen sollten möglichst viel Wasser bereits vor Eintritt in die Rutschmassen erfassen und ableiten. Die Brunnen dienten neben der Entwässerung auch einer Verdübelung der Rutschmassen. Sie wurden mit jeweils vier rückverankerten bewehrten Bohrpfählen an der bergseitigen Brunnenwand gesichert. Diese Maßnahmen zeigten noch während der Bauarbeiten Wirkung und die Hangbewegungen sind in der Folgezeit rasch abgeklungen (Wichter et al., 1991).
