Ingenieurgeologie > Massenbewegungen > Murgangähnliche Ereignisse (Fließen) > Hangmure und Böschungsbrüche bei Oberkirch-Ringelbach

## Hangmure und Böschungsbrüche bei Oberkirch-Ringelbach

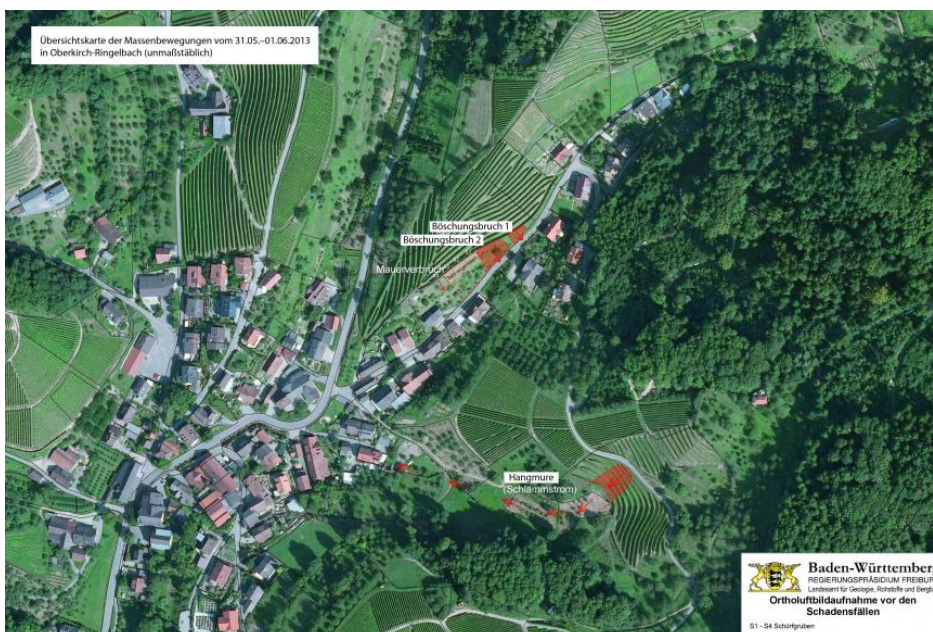
Übersichtskarte der Massenbewegungen vom 31.05.–01.06.2013

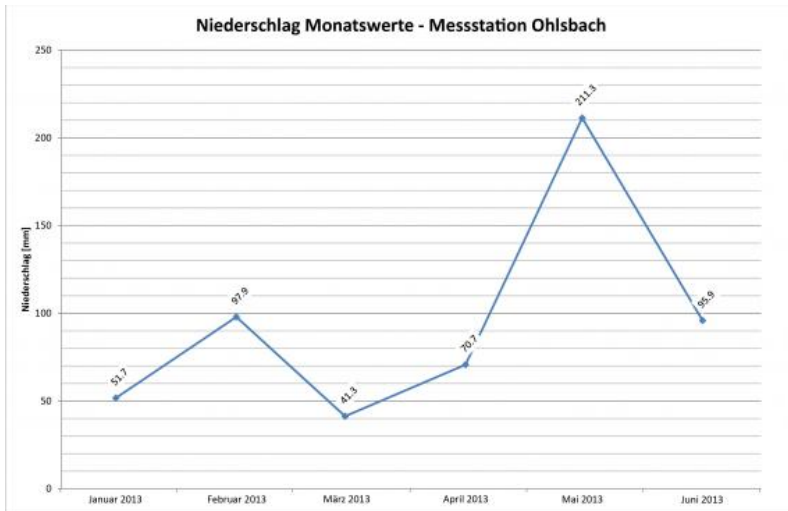
In den folgenden Grafiken sind die Niederschlagsaufzeichnungen der Frühjahrsmonate sowie der Tageswerte um den 31. Mai 2013 bis 02. Juni 2013 für die benachbarte Wetterstation Ohlsbach des Deutschen Wetterdienstes (DWD) aufgetragen.

Niederschlagsaufzeichnungen 2013 der benachbarten Wetterstation Ohlsbach – Monatswerte (Messwerte des DWD)

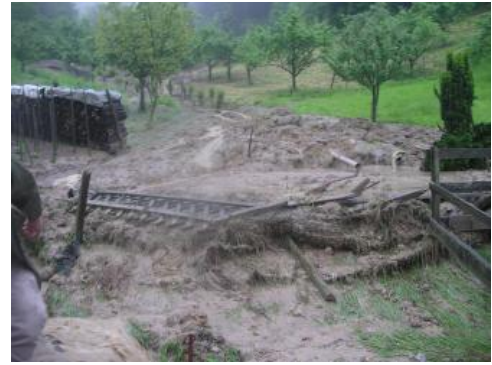
Von Schlammmassen überschütteter Wassergraben sowie zwei Fischteiche oberhalb des Wohngebäudes an der Weinbergstraße

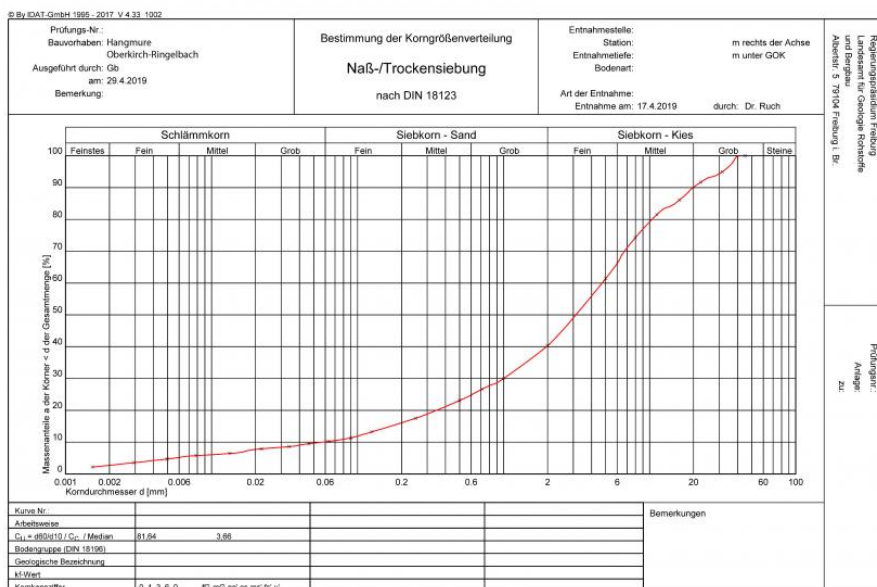
Das Reb Gelände, aus dem sich die Hangmure gelöst hatte, ist mittels hangparalleler Schmalterrassen (Kleinterrassen) gegliedert, welche im Bröckelfels und im Granitgrus angelegt wurden. In der nachstehenden Abbildung ist die für das Hangmurenmaterial charakteristische Korngrößenverteilung dargestellt.

Korngrößenverteilung des Hangmurenmaterials

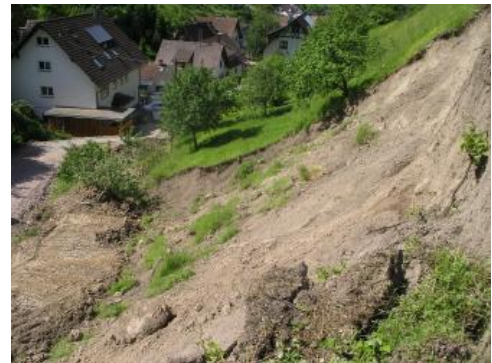
Am Abend des 01.06.2013 (gegen 19:30 Uhr) erfolgte ein weiterer Notruf der Feuerwehr Oberkirch. An der Schelzbergstraße in Oberkirch-Ringelbach hat sich in der Straßenböschung ein weiterer großer Böschungsbruch (Böschungsbruch 1) ereignet, der die gesamte Straße in einer Höhe bis zu 1,5 m verschüttet hat. Durch diesen Böschungsbruch wie auch durch die vorangegangene Hangmure wurden einige Wohngebäude in Oberkirch-Ringelbach vom Verkehr völlig abgeschnitten. Nach erneutem Vor-Ort-Termin am Abend des 01.06.2013 wurde entschieden, drei weitere Häuser an der Schelzbergstraße zu evakuieren. Südwestlich des Böschungsbruchs von 19:30 Uhr zeichnete sich ein weiterer Abriss in der Böschungskrone ab (Böschungsbruch 2), welcher es zunächst unmöglich machte, etwaige Stabilisierungsmaßnahmen im Hang (z. B. Anlage von Sickerstützscheiben zur gezielten Hangentwässerung) einzuleiten.

*Böschungsbruch an der Schelzbergstraße. Links im Bild ist die provisorische Notfallüberfahrt zu sehen.*

Die Schelzbergstraße musste nach Eintritt des Böschungsbruchs 1 umgehend für den Durchgangsverkehr gesperrt werden. Über den Fuß der Ablagerungsmassen wurde eine „Notfallüberfahrt“ für etwaige Krankenwagen- oder Feuerwehrrettungseinsätze eingerichtet, damit die aufgrund des Böschungsbruches nicht mehr erreichbaren Wohngebäude angefahren werden konnten. Dabei durften die noch wassergesättigten Rutschmassen nicht angeschnitten oder durch dynamische Lasten beansprucht werden. Bei der Herstellung der „Notfallüberfahrt“ wurde der Hang kontinuierlich visuell überwacht. Die „Notfallüberfahrt“ war nur für etwaige Einsatzkräfte gedacht, andernfalls hätte man alle übrigen eingeschlossenen Gebäude evakuieren müssen.

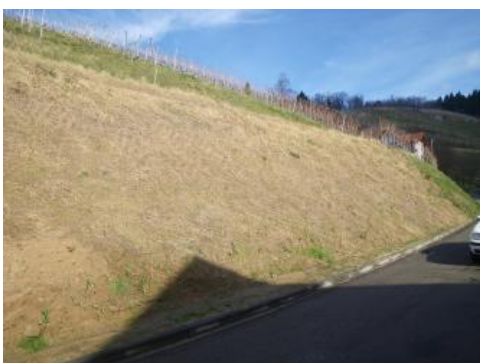
*Sanierte Böschung an der Schelzbergstraße  
(Böschungsbruch 1 und 2)*

Die von den Massenbewegungen betroffenen Böschungen wurden nach Abflachen der übersteilten Böschungsabschnitte wieder aufgebaut.
