## Schadensfall Staufen

## Übersicht

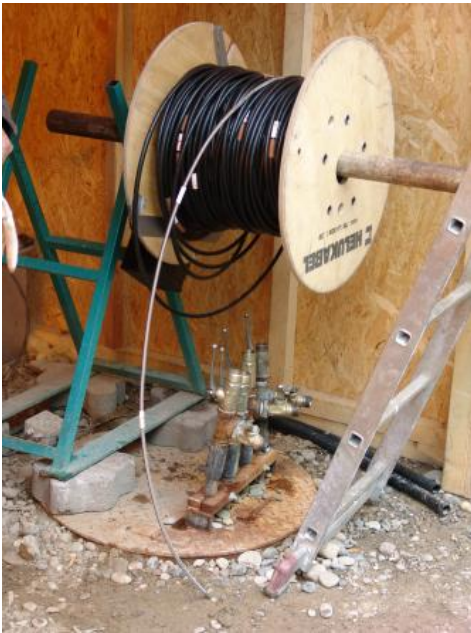
*Die Ruhetemperaturprofilmessungen erfolgen u. a. durch stationär in die Erdwärmesonden eingebaute Glasfaserkabel*

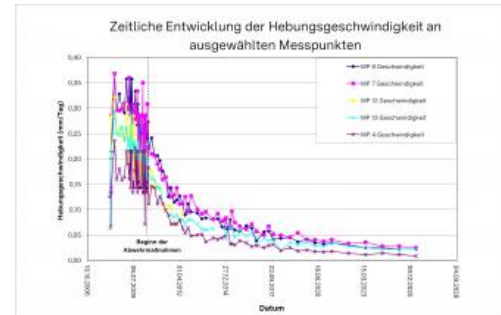
Zeitliche Entwicklung der Hebungsgeschwindigkeit an ausgewählten Messpunkten  
[mm/Tag]

Die Hebungsgeschwindigkeiten haben in der Anfangsphase schnell und stark zugenommen. Danach blieben sie über einen Zeitraum annähernd gleich. Mit Beginn der schadensbegrenzenden Maßnahmen (Oktober 2009) setzte zunächst eine starke, annähernd lineare Abnahme der Hebungsgeschwindigkeit ein. Daran schließt eine Phase mit geringerer Abnahme an.

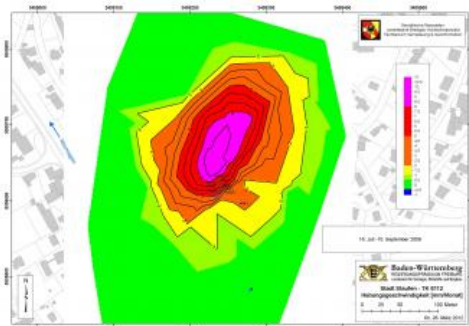
Hebungsfigur Staufen: September 2009

Hebungsfigur Staufen: September 2010

Die Hebungsfigur hat bereits seit Juni 2008 weitgehend ortsfest ihre markante elliptische Ausbildung angenommen. Die Hebung erfolgt überwiegend senkrecht zur Schichtung, sodass sich der Quellhebungsvorgang stark anisotrop verhält.

Entsprechend dem vorhandenen Schichteinfallen liegt das Hebungszenentrum an der Geländeoberfläche deshalb nicht im Bereich des Erdwärmesondenfeldes bzw. nicht senkrecht über dem in Quellung befindlichen Gebirgsbereich, sondern es ist nach Nordwesten versetzt.
