Erdfälle und Senkungen in Stuttgart-Bad Cannstatt Winterhalde

Ereignisse

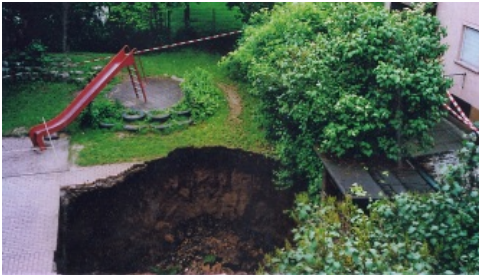
Erdfall in der Ihmlingstraße vom Mai 2000

In der Nacht vom 12. auf den 13. Mai 2000 ereignete sich auf dem Spielplatz eines Kindergartens in der Ihmlingstraße in einem dicht besiedelten Wohngebiet in Stuttgart-Bad Cannstatt ein Erdfall. Personen kamen glücklicherweise nicht zu Schaden. Der Erdfall hatte einen Anfangsdurchmesser von 6 m und eine Tiefe von ca. 15 m. Durch Nachbrechen der Böschung des Erdfallschachts verbreiterte sich dieser auf rund 8 m (Rogowski, 2002; Schweikardt, 2008; Rogowski et al., 2017). Die weitere Umgebung des Erdfalls ist bereits seit Jahrzehnten als Erdfall- und Senkungsgebiet bekannt.

Der Erdfall 2000 wurde mit Erd- bzw. Recyclingmaterial verfüllt und mit einem Geogitter überspannt (Rogowski 2002).

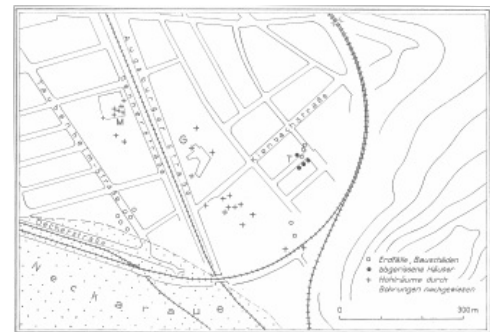
Auslaugungserscheinungen im Südostteil von Stuttgart-Bad Cannstatt bis 1968

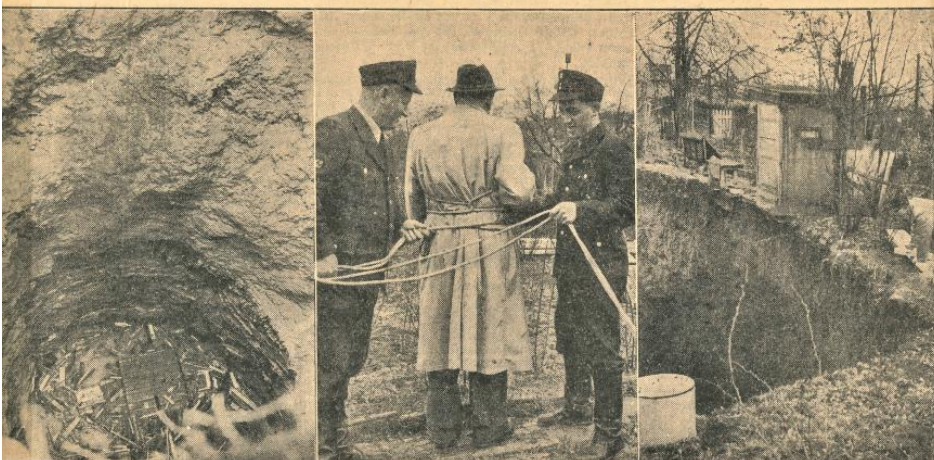
26 METER TIEF ist der Krater, der gestern durch einen solchen Erdenbruch in der Cannstatter Winterhalde entstand. Auf dem Kratersee schwimmen die Reste des Gartenhäuschens, das unversehens in die Tiefe sank.

ANGESEILT wurden die Fachleute des Tiefbauamts und des Geologischen Landesamts, die sich zur Beobachtung an den Rand des Kraters vorwagten. Die Feuerwehr erwies sich bei diesem alpinen Geschäft als kundiger Helfer.

EINE HALBE STUNDE SPÄTER war auch dieses Gartenhäuschen im Abgrund verschwunden. Der Beobachter, rechts am Rande des Kraters kniet, hatte gut daran getan sich von der Feuerwehr anstellen zu lassen. Fotos: Vgl.

Zeitungsartikel zum Erdfall vom 18. März 1957 in der Winterhalde in Bad Cannstatt (Zeitungsartikel: Cannstatter Zeitung vom 19.03.1957)

Am Vormittag des 18. März 1957 entstand in einem damaligen Schrebergartengelände in der Winterhalde ein zunächst ca. 12 m im Durchmesser großer und mit Grundwasser gefüllter Erdfallschacht. Messungen ergaben bis zur Grundwasseroberfläche eine Tiefe von 20 m, bis zur Sohle des Erdfallschachts 26 m. Durch Nachbrüche verbreiterte sich der Durchmesser des Erdfalls auf bis zu 15 m. Zwei Gartenhäuschen wurden durch den Erdfall mit in die Tiefe gerissen.

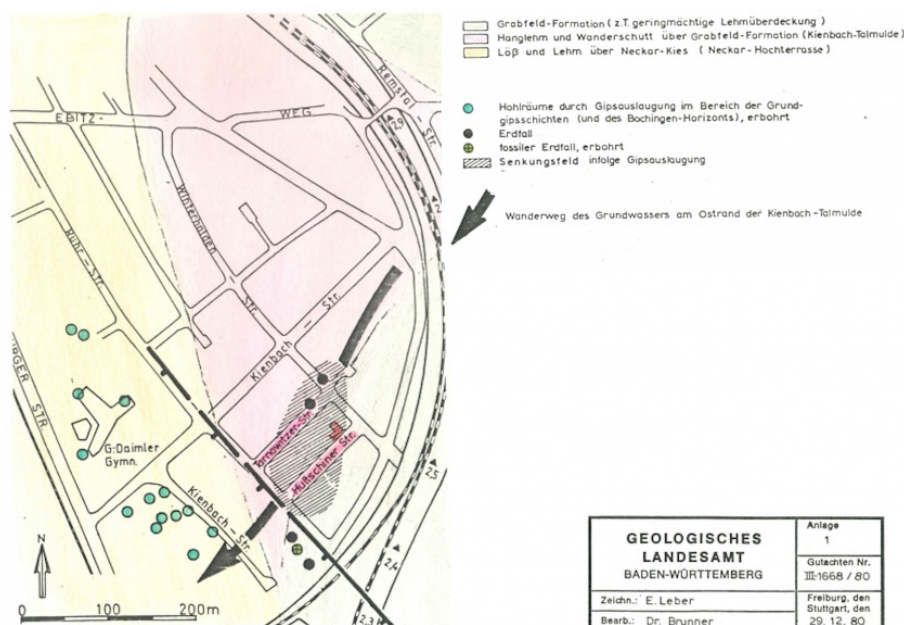
Lageplan des Gefährdungsgebiets (Stand: 1980)

Im Gefährdungsgebiet wird der ausgeprägte Auslaugungsvorgang zudem durch die spezielle strukturelle Situation entlang der Filderrandverwerfung sowie den besonderen hydrogeologischen Verhältnissen eines heute nicht mehr sichtbaren Taleinschnitts begünstigt, der Kienbachtal-Mulde (Kienbachtälchen). Der Kienbachtal-Mulde kommt für den Grundwasserabfluss eine wichtige Rolle zu (Rogowski, 2002; 2006). Das in den Lockergesteinsschichten des Kienbachtälchens gesammelte Grundwasser laugt die flächig in geringer Tiefe im Untergrund austreichenden Sulfatgesteine der Grundgipsschichten aus.

Über einen Zeitraum von gut 10 Jahren wurden bis 1980 im Senkungsgebiet mit den ausgeprägtesten Gebäudeschäden am Ostrand der Kienbachtal-Mulde Senkungsmessungen durchgeführt. Bis zu 32 mm Setzungsbewegungen wurden dabei erfasst.

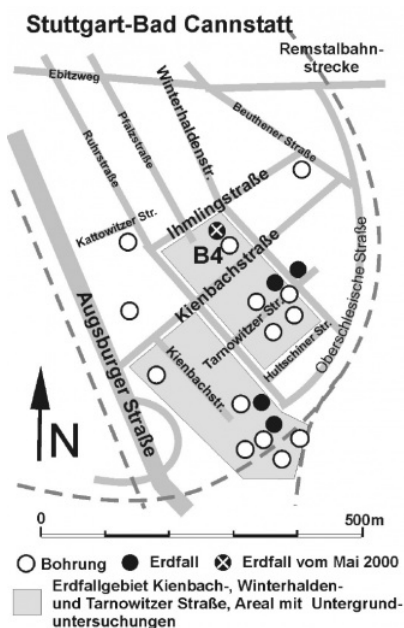
Lageplan des Untersuchungsgebiets von 2000

Der Erdfall vom Frühjahr 2000 im Kindergartengelände befindet sich nicht in unmittelbarer Nähe des bisher bekannten Senkungsgebiets, weshalb die räumliche Ausdehnung des Gefährdungsgebiets sowie des akuten Gefährdungspotenzials neu geklärt werden mussten. Hierfür wurden zur Erkundung der Untergrundsituation und subsrosionsbedingter Phänomene Bohrungen im unmittelbaren und weiteren Umfeld des Ereignisses niedergebracht sowie geoelektrische, reflexions-/refraktionsseismische Untersuchungen und mikrogravimetrische Untersuchungen durchgeführt. Die geophysikalischen Untersuchungen erbrachten Hinweise auf Inhomogenitäten (Auflockerungsbereiche, Hohlräume) im Untergrund, die gezielt mithilfe ergänzender Bohrungen verifiziert werden konnten (Rogowski, 2002; 2006). Bei einer Kernbohrung (B4) im Nahbereich des Erdfalls wurde in den Grundgipsschichten in einer Tiefe zwischen 35 m und 40 m u. GOK ein größerer Hohlraum erbohrt. Dessen Volumen und die Hohlraumform konnte mittels Sonarvermessung (Echo-Log) bestimmt werden. Bei einem Radius von minimal 5 m und maximal 14 m sowie einer Höhe von 5 m im Bereich der Bohrung wurde ein Hohlraumvolumen von ca. 600 m³ ermittelt (Rogowski & Schweikardt, 2006).

Der bei der Erkundung im Jahr 2000 detektierte ca. 600 m³ große Hohlraum wurde mit rolligen Lockergesteinen soweit verfüllt, dass für einen möglichen Verbruch nur ein unkritischer Resthohlraum verblieb (Rogowski, 2002).
