## Erdfälle am Schlierberg in Freiburg

### Einleitung

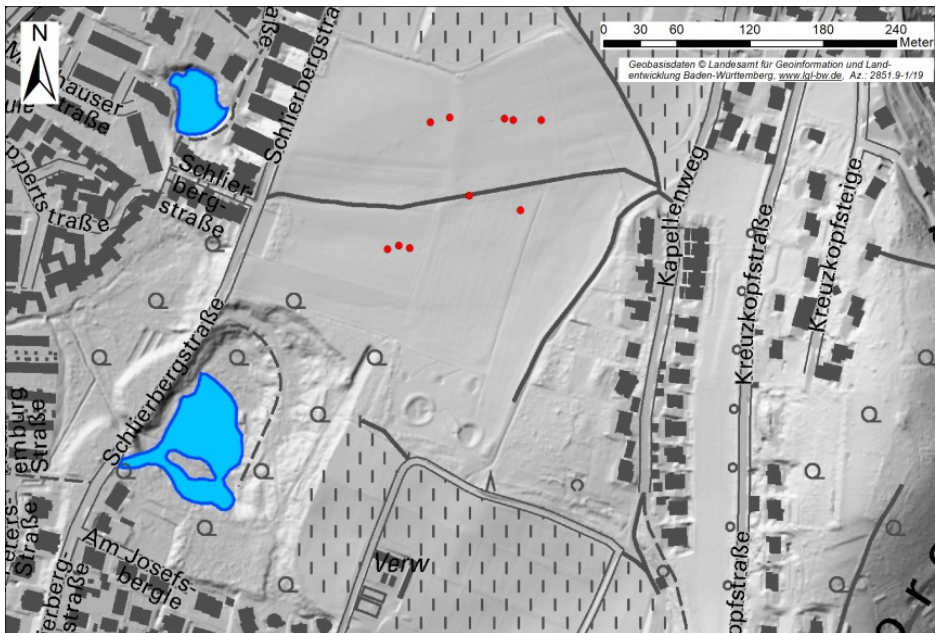
Lageplan der Erdfälle (rote Punkte)

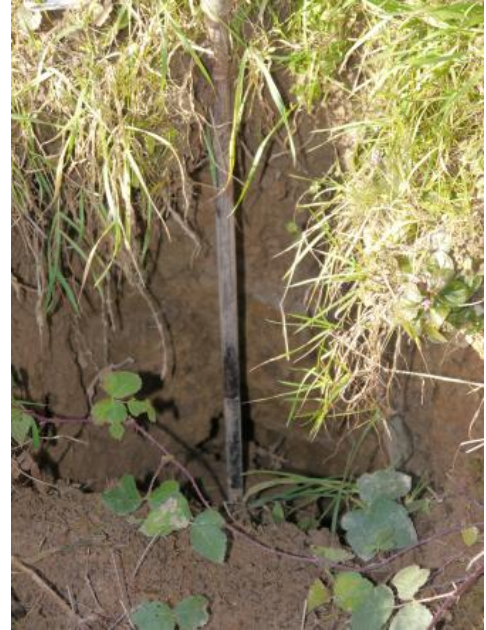
*Schlotförmiger Erdfall mit basalem Suffusionskanal*

Der Schlierberg liegt im Bereich der Nord-Süd-orientierten Lorettoberg-Scholle in der Vorbergzone und wird aus Gesteinen der Plattensandstein-Formation (Oberer Buntsandstein) sowie der Vogesensandstein-Formation (Unterer bis Mittlerer Buntsandstein) aufgebaut. Östlich grenzt die Lorettoberg-Scholle an die Rheingraben-Hauptverwerfung, jenseits derer metamorph überprägte Gesteine (Migmatite mit Paragneisrelikten) des kristallinen Grundgebirges anstehen. Die Festgesteine werden am Schlierberg von bis zu 10 m mächtigen, feinkörnigen Lockergesteinsdeckschichten überlagert. Diese setzen sich im Wiesengelände am „Hinteren Schlierberg“ an der Basis aus rund 4 m mächtigem Schluff mit zahlreichen, bis kieskorngroßen Festgesteinsbröckchen (Grundgebirgsmaterial, seltener Buntsandstein) zusammen. Dabei handelt es sich um älteren Hanglehm in steifer bis fester Konsistenz. Der ältere Hanglehm wird von Lösslehm, einem weitgehend entkalkten, schluffigen Lockergestein in weicher bis steifer Konsistenz überlagert. Darüber folgt an der Geländeoberfläche junger Hanglehm, ein schwach toniger, schwach sandiger Schluff (Lössführende Fließerde) in überwiegend weicher Konsistenz.

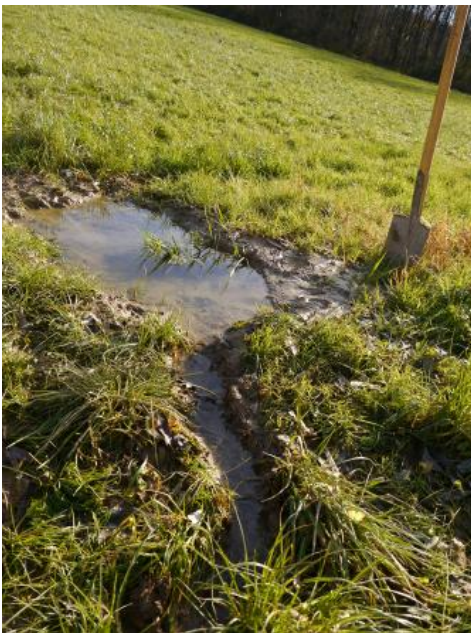
*Quellaustritt an einem Schwemmfächer*

Relativ starke Schwankungen der Grundwasserführung sind für das Hanggelände typisch. Nach stärkeren Niederschlägen kommt es rasch zu einer intensiven Durchfeuchtung und Durchströmung der wasserempfindlichen, grobschluffigen Lockergesteinsauflagen – sowohl des oberflächennahen Hanglehms, als auch vermutlich der tieferen Deckschichten. Ein Zufluss über tektonische Störungen ist ebenfalls wahrscheinlich. In der Folge bilden sich im unteren Hangbereich (oberhalb der Schlierbergstraße, in ca. 70–150 m Entfernung, etwa 10–20 Höhenmeter unterhalb der Erdfallstrukturen) temporär mehrere Vernässungszonen und kleine Quellaustritte aus.

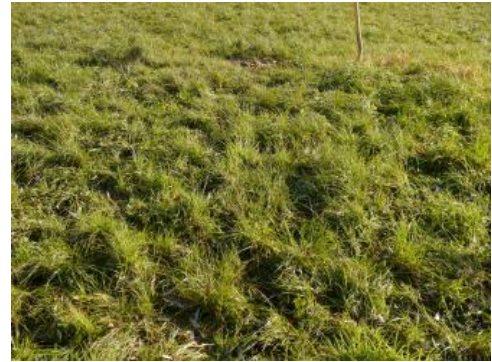
*Schwemmkegel (Schwemmfächer)*

Bereits in der Vergangenheit traten am Schlierberg Erdfälle auf, die immer wieder rasch verfüllt wurden. Verfüllungen mit ortsfremdem, ggf. auch bauschutthaltigem Lockergesteinsmaterial sowie im Durchmesser bis zu einem Meter große, flache Vertiefungen zeigen relikthhaft historische Erdfallstrukturen an. Die Erdfallstrukturen lassen sich auf dem Wiesengelände am Schlierberg etwa drei in Falllinie angeordneten Erdfallketten zuordnen. In der Regel werden die Erdfallketten an ihrem unteren Rand durch flache Schwemmkegel (Schwemmfächer) abgeschlossen, an denen in Suffosionskanälen das im Untergrund abtransportierte, feinkörnige Lockergestein zutage tritt und abgelagert wird. Die Schwemmkegel zeichnen sich meist durch Quellaustritte und Vernässungszonen mit teils randlichen Wällen aus schluffigen Sedimenten sowie allgemein durch frische Sedimentablagerungen aus.

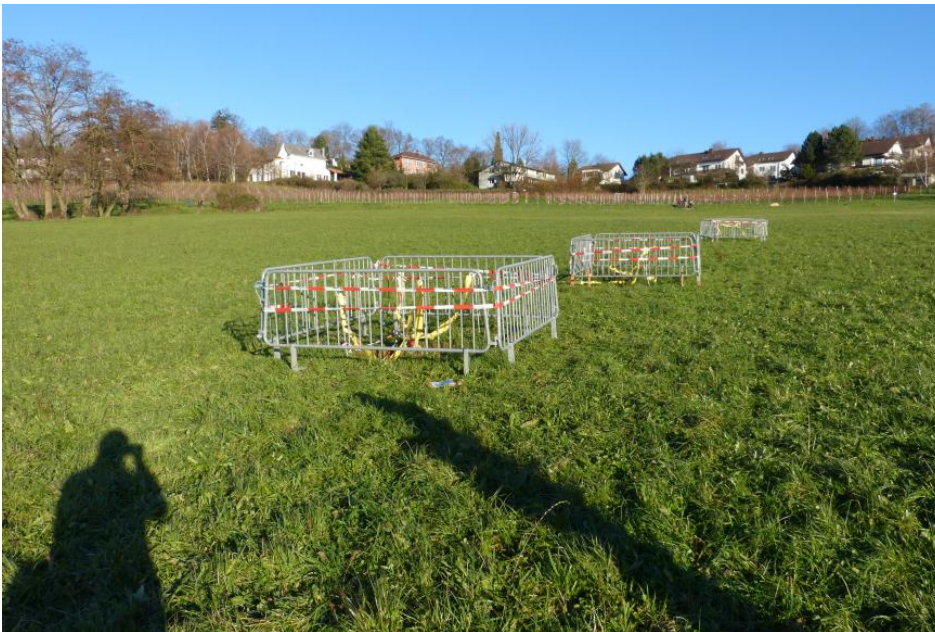
*Erdfallkette*

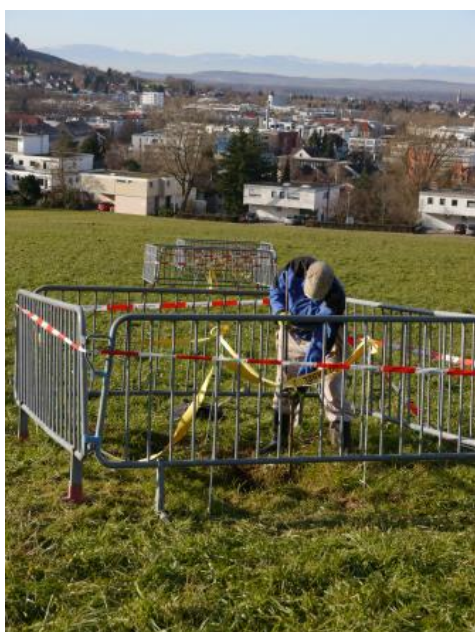
*In Falllinie aufgereichte Erdfälle (Erdfallkette)*

Infolge des ungewöhnlich niederschlagsreichen Jahres sind 2013 auf dem Wiesengelände im Gewann „Hinterer Schlierberg“ fünf offene Erdfallstrukturen entstanden, deren Sohlen z. T. mit der nachgebrochenen Grasnarbe bedeckt waren. Die Erdfälle konnten zwei Erdfallketten zugeordnet werden. Die Löcher wiesen im Allgemeinen einen etwa runden Grundriss auf, maßen ca. 2–3 m im Durchmesser und waren bis zu 1,5 m tief. Die südliche Erdfallkette umfasste drei aktive Erdfälle und endete in einem rund 8 m<sup>2</sup> großen Schwemmfächer. In Falllinie dieser südlichen Erdfallkette wurden auf einer Länge von rund 250 m acht weitere verfüllte Erdfälle beobachtet.

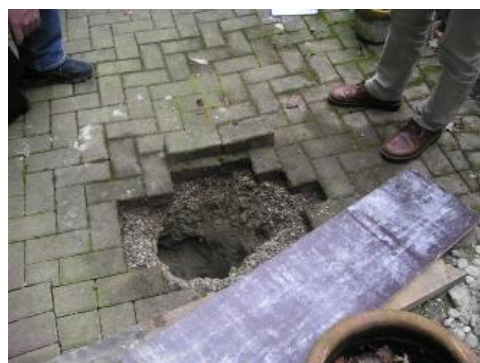
*Absenkung infolge von Pseudokarststrukturen*

Etwa 300–400 m südlich des Wiesengeländes im Gewann „Hinterer Schlierberghang“ wurden seit Ende 2013 im Umfeld eines Wohnhauses etwa zentimeter- bis dezimetertiefe Absenkungen beobachtet. Die Absenkungsbereiche waren bis zu etwa 2 m<sup>2</sup> groß. Für die aufgetretenen Pseudokarststrukturen kamen neben natürlichen Prozessen (zirkulierendes Hangwasser) auch anthropogene Ursachen (undichte Hangdrainagen, fehlerhafte Dachentwässerung etc.) infrage. Die tatsächliche Ursache wurde durch ein privates geotechnisches Ingenieurbüro erkundet.
