## Kocherprallhang an der Grimmbachmündung bei Braunsbach

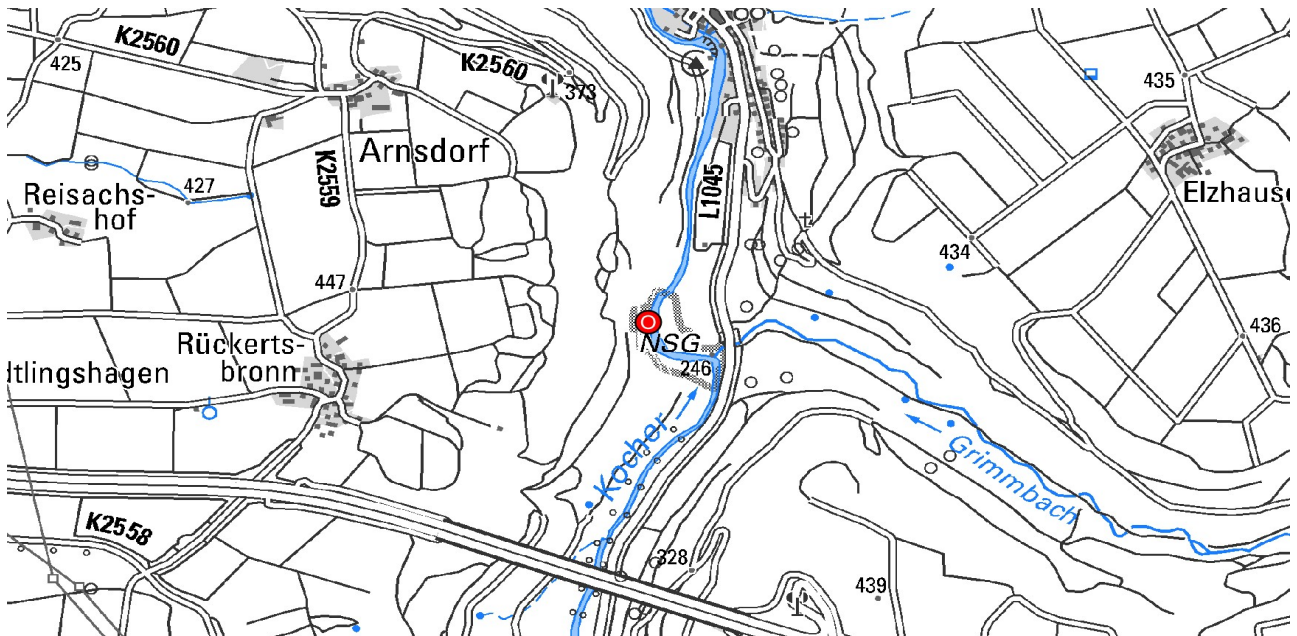
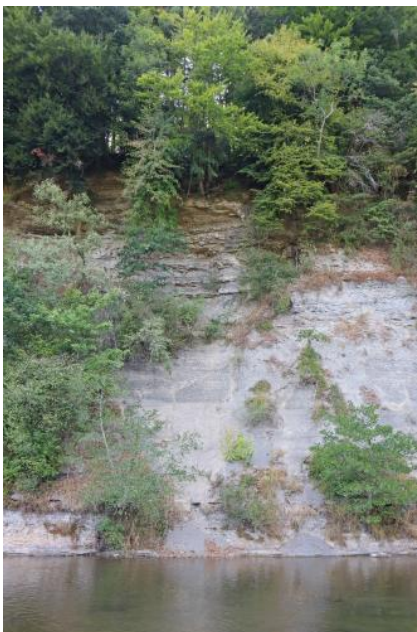
Ausschnitt des Kocherprallhangs bei der Grimmbachmündung südlich von Braunsbach

Der Kocherprallhang an der Grimmbachmündung liegt nordöstlich von Schwäbisch Hall etwa 1 km südlich von Braunsbach. Die Erosionskraft des Flusses hat hier einen der schönsten natürlichen Aufschlüsse im Unteren Muschelkalk in Baden-Württemberg freigelegt. Er erschließt eine über 20 m mächtige Abfolge von dünnbankigen Kalk- und Dolomitsteinen mit einzelnen Mergelsteinlagen und fast durchgehend wellenartiger Schichtung (Wellenkalk). Die Wellenfurchen und -rippeln auf den Schichtflächen der Wellenkalk zeigen die Strömungsrichtungen im damaligen Muschelkalkmeer an. Dazwischen sind immer wieder dünne (3–20 cm) mikritische und spartitische Kalksteinbänke eingeschaltet, die z. T. deutlich vorstehen und als Leithorizonte oft weit durchhalten (Vollrath, 1977). Im oberen Bereich der Wand stehen auf etwa 6 m dickere Wellenkalkbänke an, die stellenweise von Kalksinter überzogen sind.

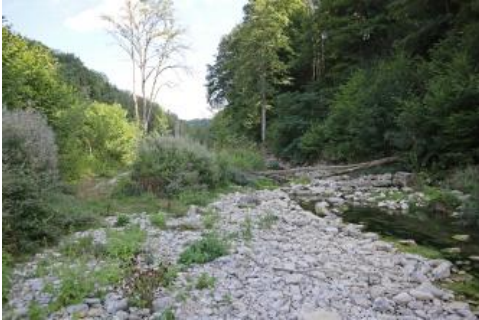
In der Grimmbachaue südöstlich von Braunsbach

Zuletzt ist der Grimmbach infolge der extremen Niederschläge am 29. Mai 2016 über seine Ufer getreten (Sturzflutereignis Braunsbach). Dabei hat er seine Talauflage auf weiter Strecke in ein Flussbett aus Kies, Geröllen und groben Muschelkalkblöcken umgestaltet. Auch der Schwemmfächer wurde großenteils mit Sediment überdeckt. Der beim Flutereignis zerstörte Waldbestand im Engtal des Grimmbachs erneuert sich mittlerweile durch Stockausschläge der alten Laubbäume sowie rasch wachsende Weiden und Erlen. Untersuchungen an den bei dem Ereignis entstandenen Aufschlüssen zeigten, dass vergleichbare Sturzfluten im Grimmbachtal seit dem 17. Jh. schon mehrfach stattgefunden haben (Schönleber et al. 2022).
