# Geologische Untersuchungen von Baugrundhebungen im nördlichen Stadtgebiet von Böblingen (Hebungsgebiet „Nord“)

Landesamt für Geologie, Rohstoffe und Bergbau

12. Januar 2016

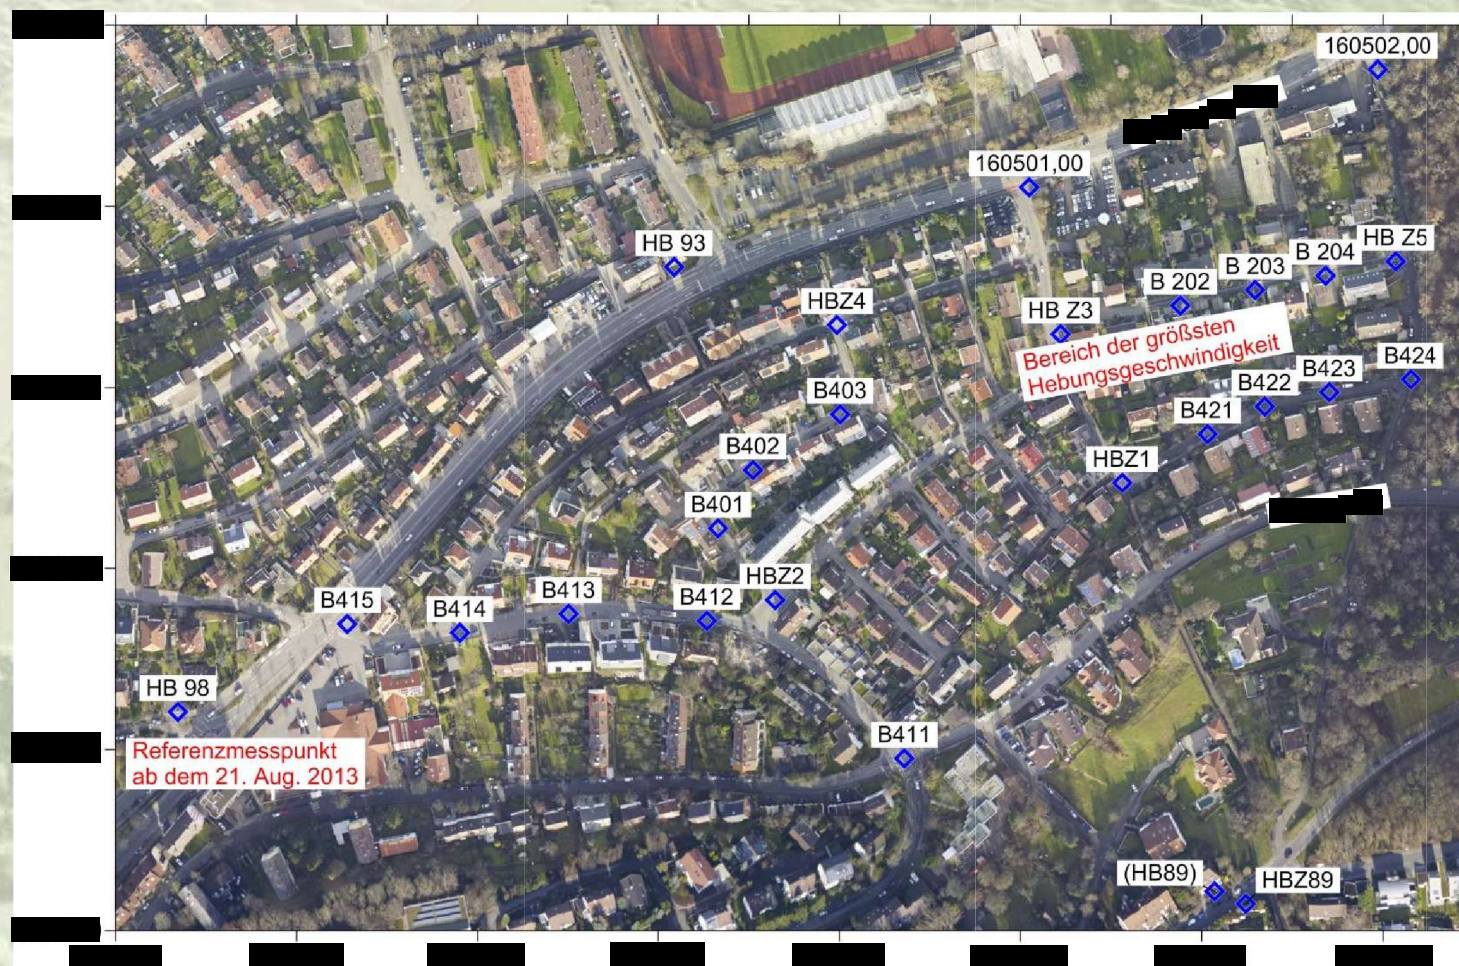
Geodätisches Messpunktenetz mit seit 21. August 2013 insgesamt 26 Höhenmesspunkten (einschließlich des Referenzmesspunktes)
