Erkundung, Neugewinnung und Verwendung eines seltenen historischen Werksteins: Kaiserstühler Tephrit-Pyroklastit für das Breisacher Münster (Südlicher Oberrhein, Baden-Württemberg)

Exploration, exploitation and restoration using a rare dimension stone: Tephritic pyroclastites of the Kaiserstuhl volcano for the basilica of Breisach (Southern Upper Rhine region, Baden-Wuerttemberg)

WOLFGANG WERNER

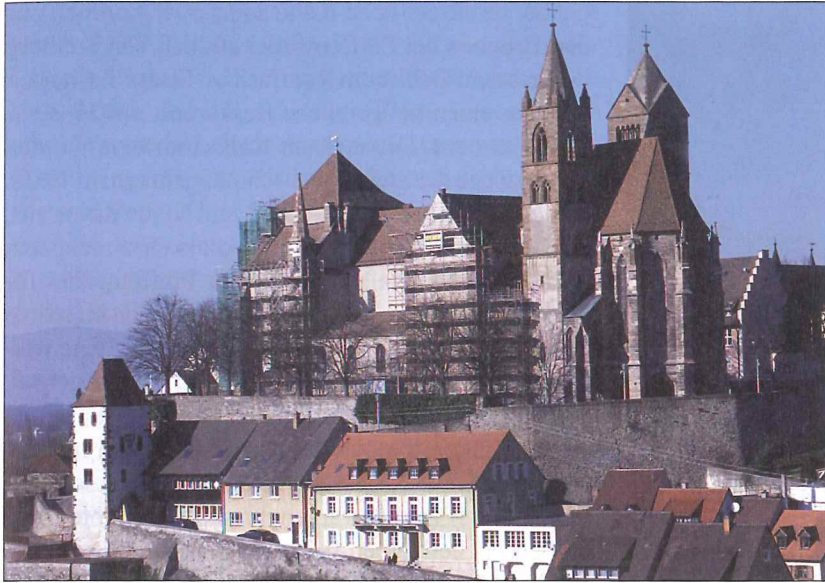
Abb. 2: Das Breisacher Münster St. Stephan; Blick aus Süden vom Eckartsberg. Restaurierungsmaßnahmen an der Süd- und Westseite (Foto Februar 2008).

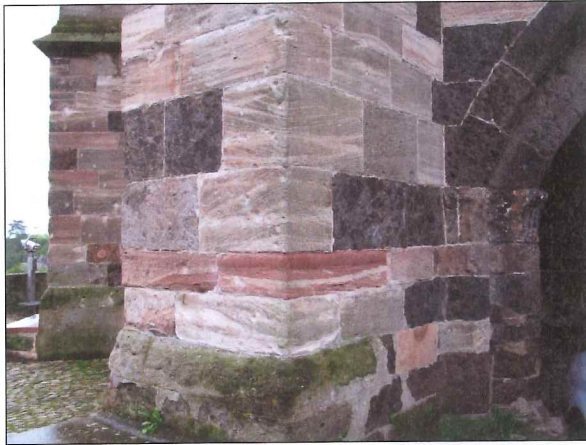
Abb. 3: Breisacher Münster, Pfeiler am Chorbau: Mauerquader von schwarzen und rötlichen Tephrit-Pyroklastiten des Kaiserstuhl-Vulkanismus neben gelblich-weißen und roten, schräg geschichteten Grobsandsteinen des Buntsandstein; beide Gesteinstypen wurden im 12./13. Jh. eingebaut (Foto B. STRIBNY).

Originalsandsteine: Als Herkunft der grobkörnigen, gelblich-weißen bis hellroten Grobsandsteine (Abb. 3 und 4) der romanischen und frühgotischen Bauphasen vermutete KNAPP (1993: Kap. IV) Steinbrüche „in der Gegend um Lörrach“. Vergleiche mit Buntsandsteinaufschlüssen am Hochrhein machen wahrscheinlich, dass diese grobkörnigen, quarzitisches Sandsteine aus dem Gebiet bei Degerfelden nahe dem römischen Augusta Raurica stammen. Die bis 30 m hohen und mehrere Hundert Meter langen Brüche dieses Gebiets liegen im Mittleren Buntsandstein. Ähnliche Gesteine erschließen die großen Steinbrüche nördlich von Schopfheim, die nur wenige Hundert Meter vom Flusslauf der Wiese entfernt liegen (zur geologischen Situation vgl. Karten von: LASKE & SAWATZKI 2000 a und b).

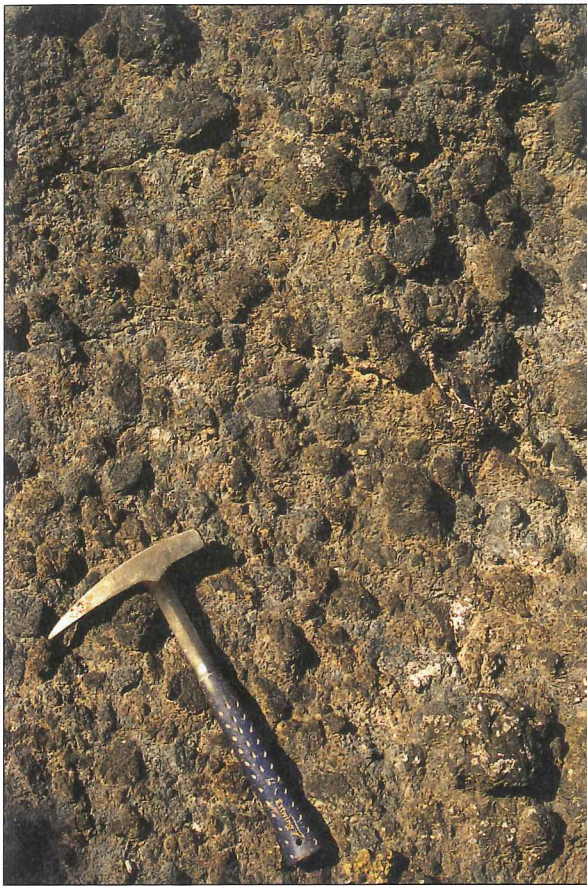
Abb. 8: Grober Pyroklastit tephritischer Zusammensetzung mit geringer Matrixverfestigung. Lokalität: SW-Flanke des Schneckenberg oberhalb von Achkarren.

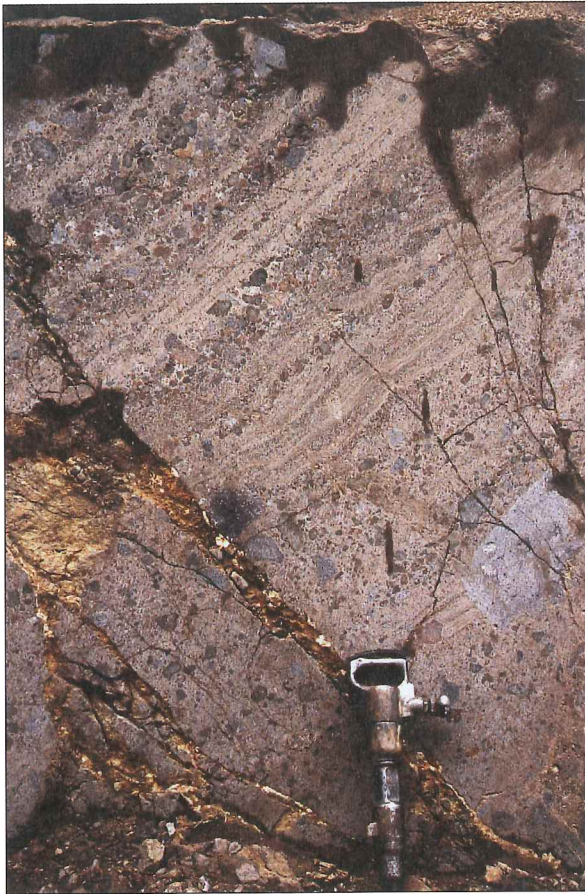
Abb. 10: Geschichtete Wechselfolge aus feinen und groben Tephrit-Pyroklastiten und Tufflagen, z.T. mit großen basaltischen Bomben. Die Schichten fallen mit 40° nach E ein. Tephrit-Abbau am Achkarrener Schlossberg im März 2004, Westwand 2. Sohle, Höhe der Wand: 1,6 m.

Lavaströmen aus Leucittephriten erlauben die TULLA-Brüche bei Burkheim, der ca. 50 m hohe Steinbruch am Büchsenberg südlich von Niederrotweil und der Steinbruch am Achkarrener Schlossberg (Abb. 9 und 10).

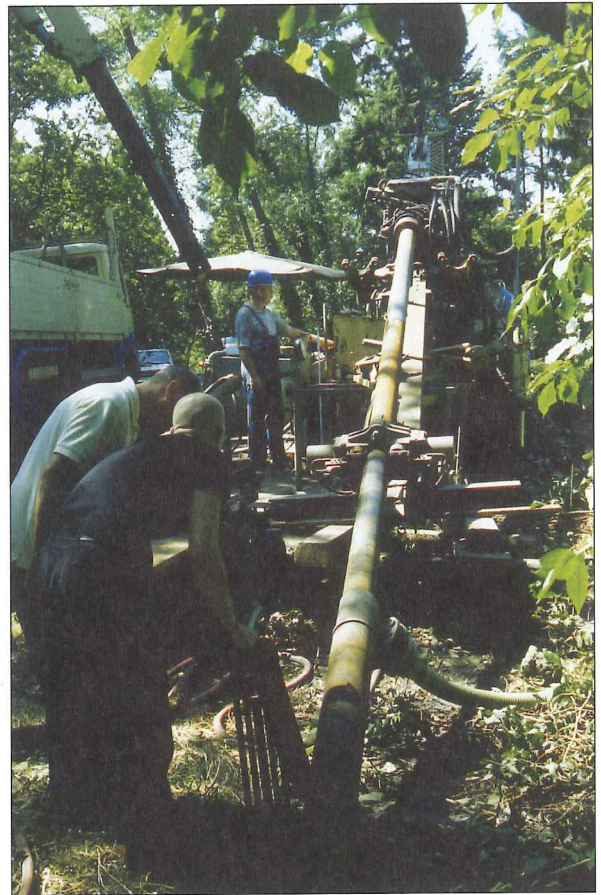
Abb. 11: Schräge Kernbohrung B1-West zur Erkundung des Tephrit-Vorkommens am Steingrubenberg bei Oberrotweil (vgl. Abb. 12) im Sommer 2001. Im Vordergrund ein Fernsehteam, das über die Erkundungsarbeiten berichtete.

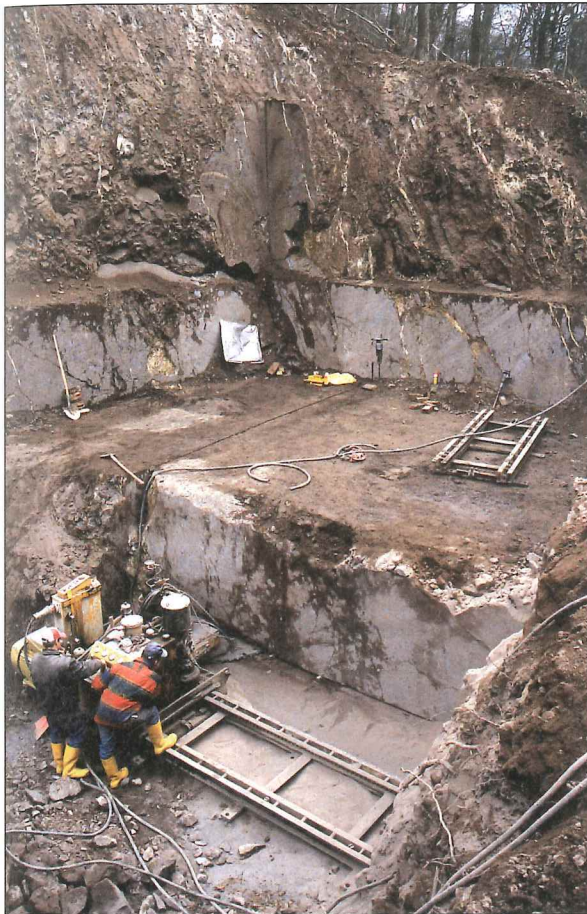
Abb. 13: Abbau von Tephrit-Pyroklastit am Schlossberg bei Achkarren mit der Schwertsäge, Herstellen der 3. Sohle im Febr. 2004.

montierte Schrämsäge (Typ STA 45, Hersteller Fa. Korfmann) mit einem 2,2 m langen Sägeschwert (Abb. 13) eingesetzt, die im kompakten vulkanischen Gestein eine Vortriebsgeschwindigkeit im Mittel von 6 cm pro Minute erreichte.

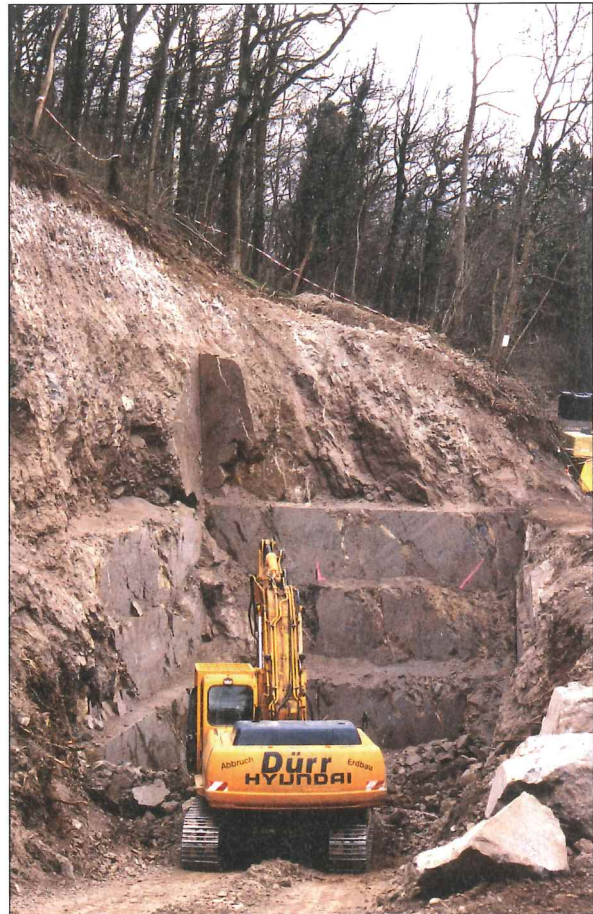
Abb. 14: Ende des viersöchigen Abbaus im März 2004 am Schlossberg bei Achkarren, Beginn der Wiederverfüllung. Erkennbar ist der hellere, regellos brechende Tephrit der 3–4 m tiefen Aufwitterungszone.

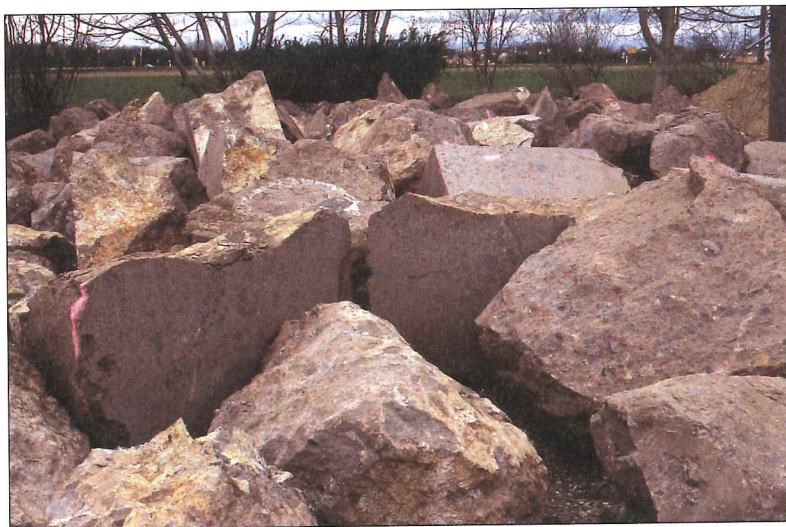
Abb. 16: Ausgewählte Werksteinblöcke im Lager bei Breisach; von den insgesamt gelösten ca. 570 m³ wurden 130 m³ zur Bearbeitung durch die Steinmetzfirmen ausgewählt und ins Zwischenlager gebracht.

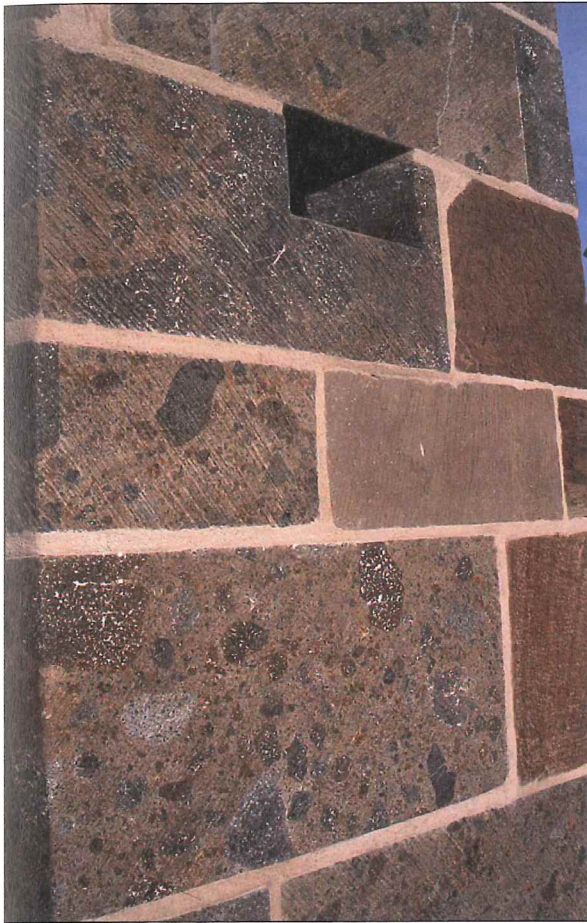
Abb. 19: Sanierter Großer Schneckenturm auf der Südseite des Breisacher Münsters. Beschädigter historischer Tuffstein wurde durch Pyroklastit aus Achkarren ersetzt, geschädigte Sandsteine mit Elsässer Sandstein aus Rothbach (Foto im Februar 2008).

Die Steinmetze von Phase 2 bezeichnen die Bearbeitung des groben Pyroklastits zwar auch als eine besondere Herausforderung, konnten aber trotz abnehmender Auswahlmöglichkeiten an Rohblöcken bislang alle geschädigten Bauteile am Münster durch neues Gestein ersetzen (Abb. 18 und 19). Fünf Faktoren spielen zusammen:
