Murgang bei Waldkirch

Ereignis

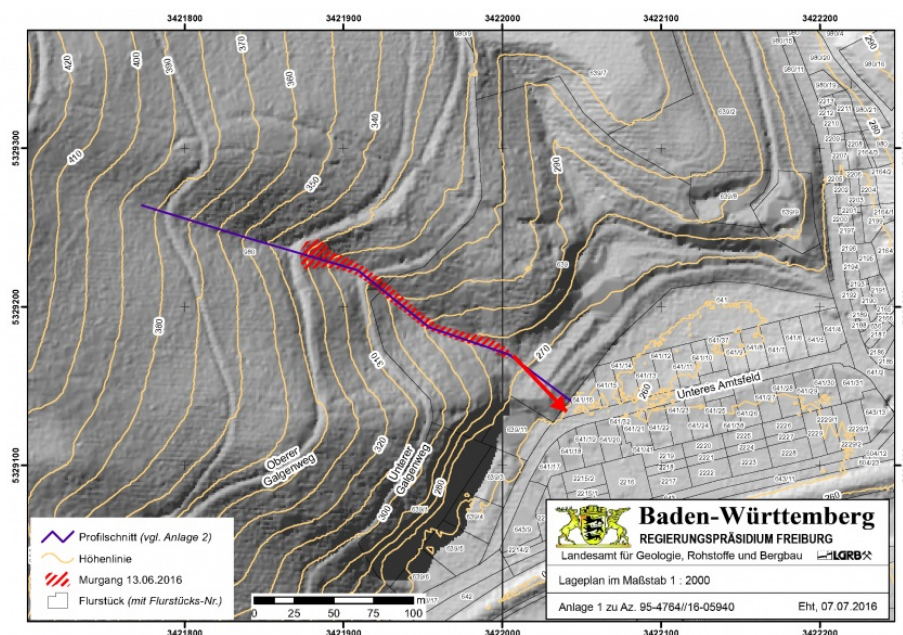
Lageplan des Murgangs vom 13.06.2016

Der Murgang ereignete sich in einer Klinge etwa 180 m südwestlich des Bruder-Klaus-Krankenhauses. Der etwa 20 m breite, sichelförmige Hauptabriss befindet sich auf etwa 335 m ü. NHN unmittelbar unterhalb bzw. am talseitigen Rand des Forstwegs Oberer Galgenweg, war etwa 44–48° steil und rund 8,5–12,5 m hoch. An der Basis des Hauptabrisses trat Wasser aus. Nach Auskunft der Forstverwaltung war nach dem Murgang in diesem Bereich zunächst der anstehende Fels aufgeschlossen, welcher jedoch rasch durch nachgerutschtes Lockergestein wieder verdeckt wurde.

Zum Talboden hin kam es durch die Abnahme des Gefälles und der Fließgeschwindigkeit am Hangfuß zur Ablagerung des Murgangmaterials (Ablagerungsbereich) und somit zur Verschüttung der bergseitigen Grundstücke und angrenzenden Straße. Die Murgangzunge reichte bis zur Straße Unteres Amtsfeld etwa 200 m vom Hauptabriss entfernt und ca. 75 Höhenmeter tiefer.
