Blockschlag und Sicherungsmaßnahmen in der Geschwender Halde bei Todtnau-Geschwend

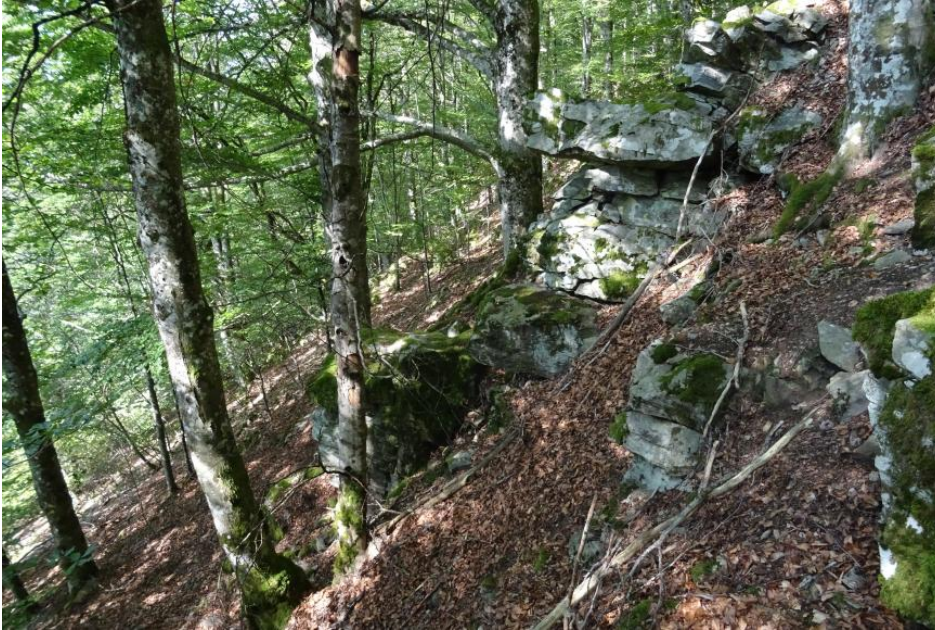
Die im Oberhang entwickelten Felsausstriche des Randgranits stellen die Liefergebiete für die darunter entwickelten Geröllhalden sowie isoliert im Hang liegende Felsblöcke dar. Die üblichen Blockgrößen liegen verbreitet im Bereich zwischen $0,25 \text{ m}^3$ und 1 m^3 , untergeordnet bis 2 m^3 . Lokal sind größere Kubaturen von ca. 2 m^3 bis 6 m^3 sowie vereinzelt bis $> 10 \text{ m}^3$ vorhanden.

Kleinere Felsausbisse des Randgranits im steilen Hanggelände

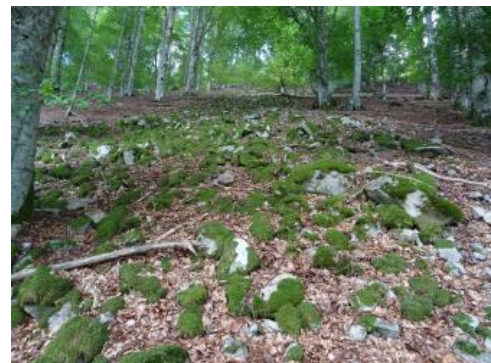
Bei den Kartierungen wurden insgesamt 107 potenzielle Gefahrenquellen unterschiedlichster Kubatur zwischen 2 m³ und maximal 40 m³ Versagensblockgröße aufgenommen, von denen kurz- bis langfristig eine Gefährdung für die unterliegende Infrastruktur ausgeht. Neben den kartierten Gefahrenquellen sind im gesamten Hang unzählige potenzielle Sturzblöcke < 2 m³ vorhanden. Aufgrund der kartierten Gefahrenquellen im Bereich des Oberhangs sowie dem allgemeinen Vorliegen potenzieller Sturzblöcke < 2 m³ im gesamten Hang resultiert eine flächenhafte Gefährdung durch Sturzprozesse oberhalb der Gisiboden- und Elsbergstraße sowie des Felsenweges.

Steiles Hanggelände mit Hangschutt
