Baugrundhebungen in pyrithaltigen Tongesteinen (Ölschieferhebungen)

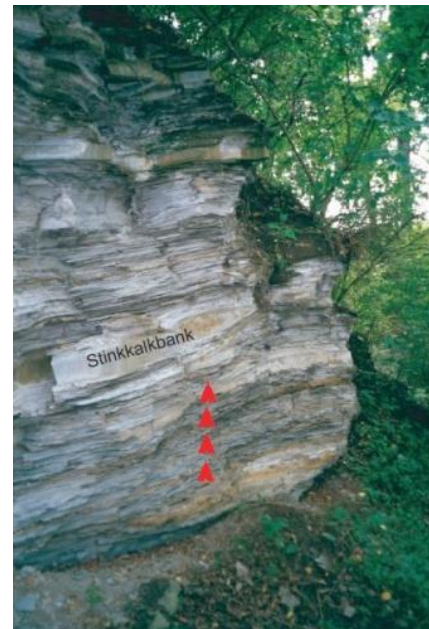
Diese Phänomene treten sowohl in Zusammenhang mit Überbauungen als auch natürlich auf. So ist z. B. am Westrand der Schwäbischen Alb, südwestlich von Dotternhausen (Zollernalbkreis) ein Felsaufschluss der Posidonienschiefer-Formation zu sehen, bei dem sich natürlich auf unzähligen Schichtflächen ein 0,5–3 mm starker Gipskristallrasen gebildet hat. Aufgrund des Kristallisationsdrucks wurde der Schieferstoß auseinandergetrieben und entsprechend angehoben.

Durch Gipskristallisation deformierter Ölschieferstoß

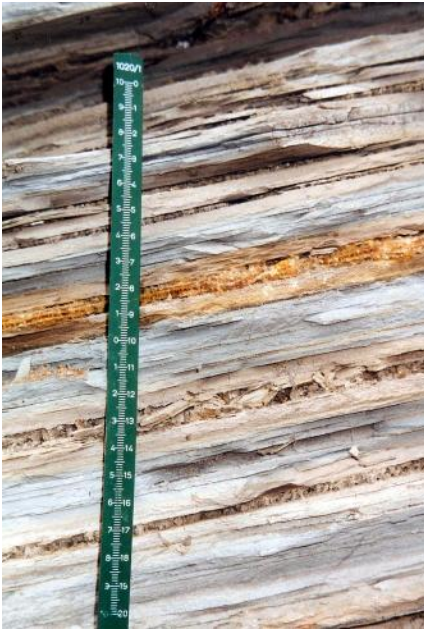
Schichtflächen mit Gipskristallrasen
