Hangrutschungen in den Gesteinen des Mittelkeupers, Trossingen-Formation

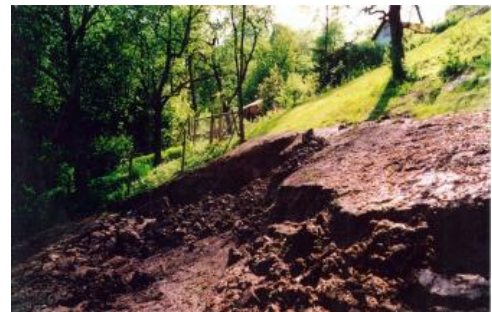
Rutschung in Stuttgart-Vaihingen

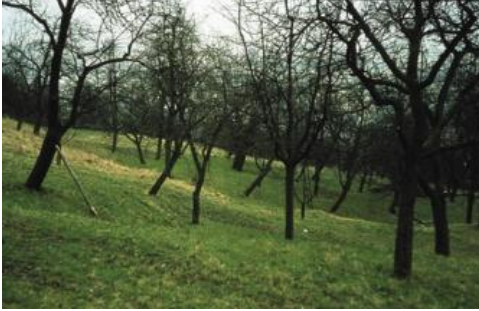
Geländeverformungen im Ausstrichbereich der Gesteine der Trossingen-Formation nahe Birenbach bei Göppingen (Foto: Abbildung 17 aus LGRB-Informationen 16, 2005)

Morphologisch zeichnen sich die Hanglagen der Trossingen-Formation durch die für Rutschhänge so charakteristischen Merkmale aus: kuppige oder wellige, mäßig geneigte Hänge, vernässte Bodensenken mit feuchtigkeitsliebendem Bewuchs sowie geneigte oder säbelförmige Bäume (Wagenplast, 2005). Instabile Hänge in der Trossingen-Formation wirken sich nicht selten noch bis in den Rand der Verebnungsflächen des Unterjuras aus, wodurch sich auch Schollen aus Unterjura-Gesteinen entlang von Hangzerreißungsklüften von der Gesteinsplatte der Hochfläche ablösen. Diesem Umstand ist vor allem bei der Entwicklung von Baugebieten auf den Verebnungsflächen im Nahbereich zur Trossingen-Formation Beachtung zu schenken.

Die tonigen und tonig-schluffigen Verwitterungsböden neigen oberflächennah zu erheblichen saisonalen Volumenänderungen durch Schrumpfen bei Austrocknung und Quellen nach Wiederbefeuchtung. Diese meist ungleichen Bodenverformungen können je nach Hangneigung auch zu Kriechvorgängen in den bindigen Deckschichten führen. Instabile Weg- und Straßenbanketten in den Hanglagen der Trossingen-Formation liefern hierzu teils eindrucksvolle Bilder.
